NEVEN RADINOVIĆ

ZAVRŠNI RAD

UTJECAJ VREMENSKIH NEPOGODA NA RAD

DALEKOVDODA (poplave, potresi, posolica)

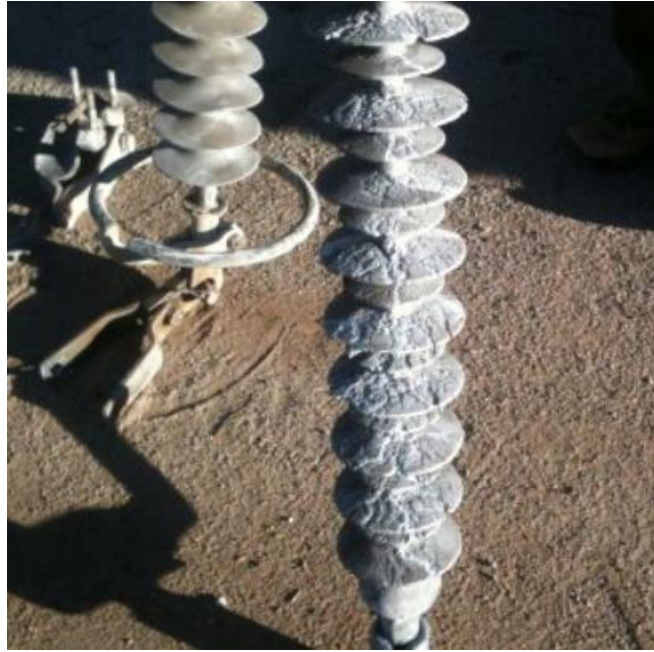
Pojava posolice predstavlja problem korodiranja materijala i oštećenja površinskog sloja izolatora čime on gubi svoja izolatorska svojstva.

Slika 10. Naslage soli na izolatoru

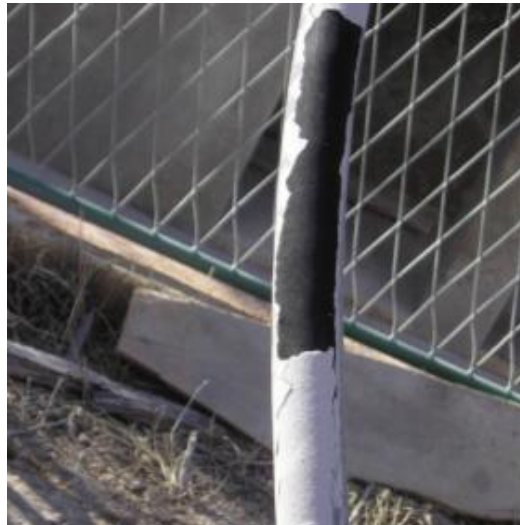
Slika 11. Naslage soli na kabelu

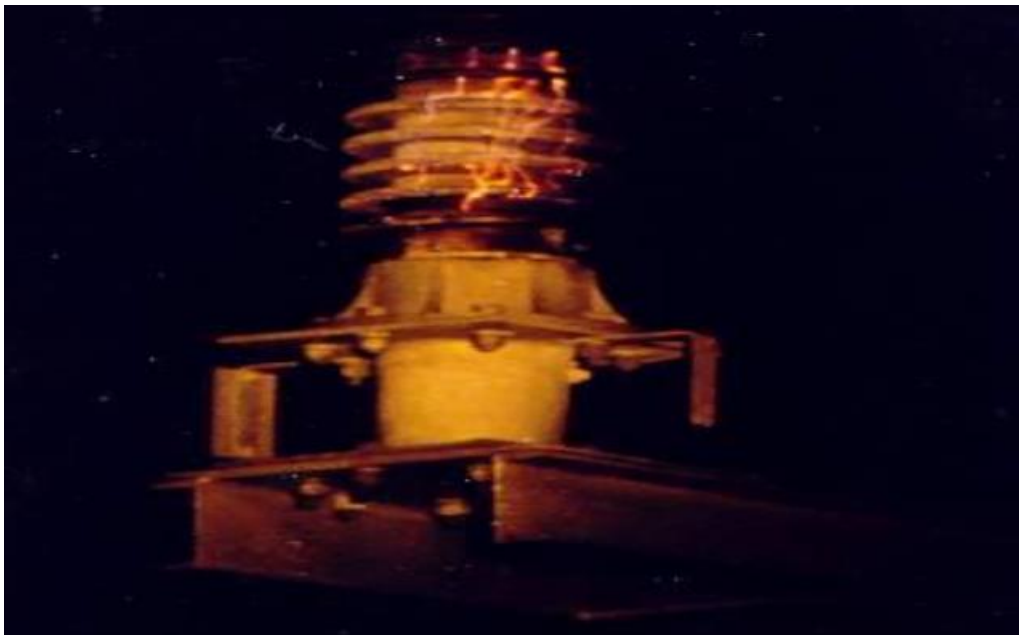
Slika 16. Korona na sabirnicama

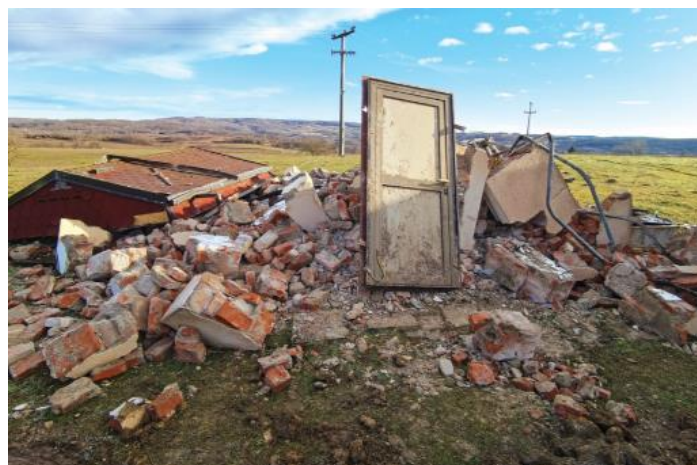
Štetu su pretrpjela i 20 kV srednjenaponska postrojenja, a ponajprije dalekovodi na drvenim stupovima. Brojčano najveći broj oštećenja zabilježen je na distribucijskim transformatorskim stanicama 20/0,4 kV: urušio se veliki broj zidanih transformatorskih stanica tipa „tornjić“, a na stupnim su se pomaknuli i srušili transformatori. Na niskom naponu najviše su oštećene niskonaponske mreže na drvenim stupovima i vodičima te su se cjelokupne mreže urušile. Također, zbog urušavanja velikog broja objekata, pokidani su priključci koji su za sobom povlačili i stupove niskonaponskih mreža.

Slika 25. Ostatak TS Luščani

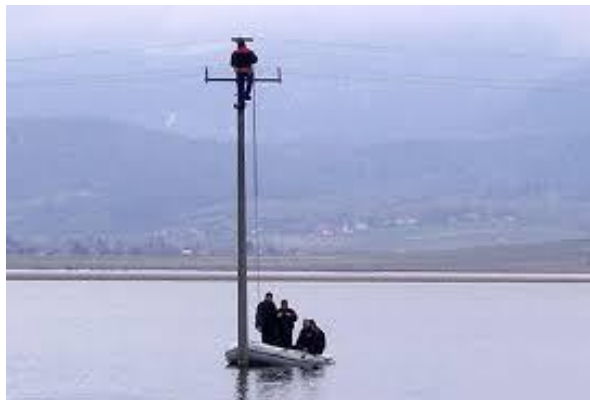
Isto tako, zbog poplave, 07.04.2013. godine je nastao kvar na 10 kV dalekovodu Vitorog koji je prelazio preko poplavljenog Glamočkog polja. Došlo je do pada vodiča faznog voda u poplavljeno polje što je rezultiralo prekid napajanja u Hasanbegovcima i Raičkoj. Velike napore uložila je ekipa Elektro Glamoča kako bi 13 kućanstava bilo što kraće bez električne energije. Mjestu kvara moglo se pristupiti samo čamcima i to zbog toga što je razina vode bila preko 2 metra. Čamac su ustupili pripadnici Odjela specijalne policije PU Livno, a stanovništvu se osigurala opskrba električnom energijom odmah slijedeće jutro.

Slika 31. Poplavljeno Glamočko polje
