# UTJECAJ VREMENSKIH NEPOGODA NA RAD DALEKOVODA (POPLAVE, POTRESI, POSOLICA)

**Undergraduate thesis / Završni rad**

Preddiplomski stručni studij Elektroenergetike

Split, Rujan 2021.

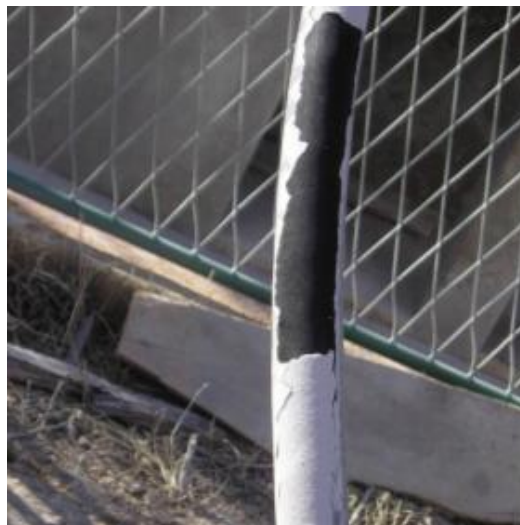
Slika 11. Naslage soli na kabelu

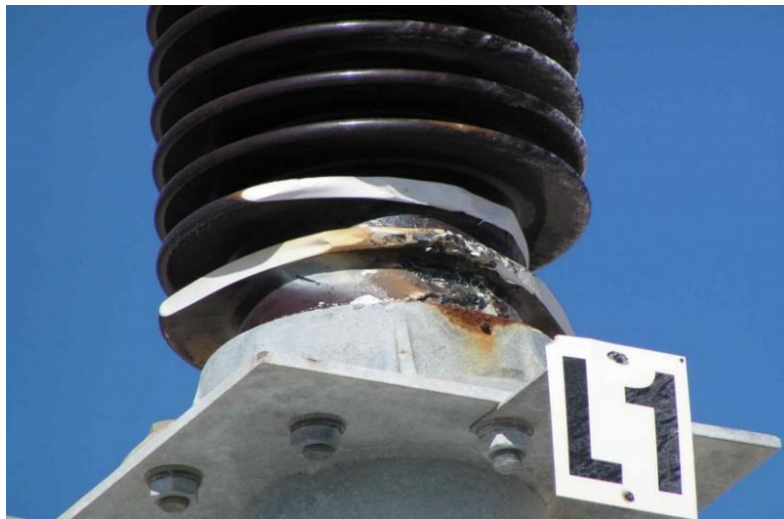
U ovakvim pogonskim uvjetima česta posljedica je i zapaljenje glave stupa dalekovoda, oštećenje izolatora, kablskih glava i ostale opreme.

Slika 12. Oštećenje potpornog izolatora zbog kratkog spoja

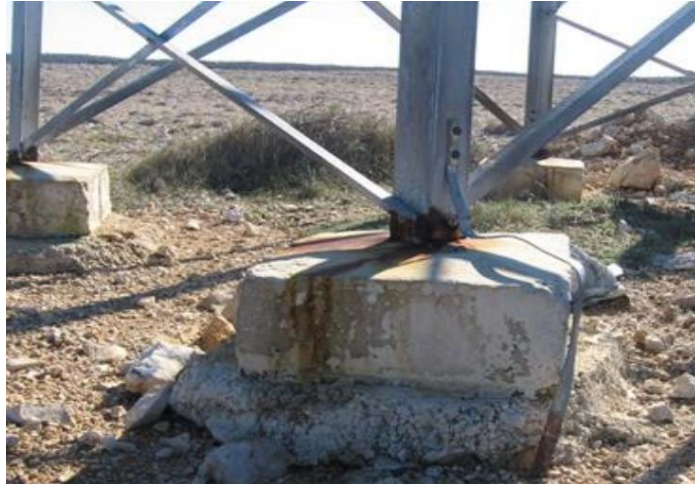
Poseban problem je intenzivna korozija opreme što dovodi do njenog ubrzanog propadanja. Smanjenje presjeka vodiča zbog korozije zna biti toliko da aluminijski dio gotovo nestane, a ostane samo čelična jezgra. Problem je izražen i kod svih vijčanih spojeva, koji se bez obzira na podmazivanje, nakon kratkog vremena ne mogu rastaviti.

Slika 13. Korozija stupa dalekovoda

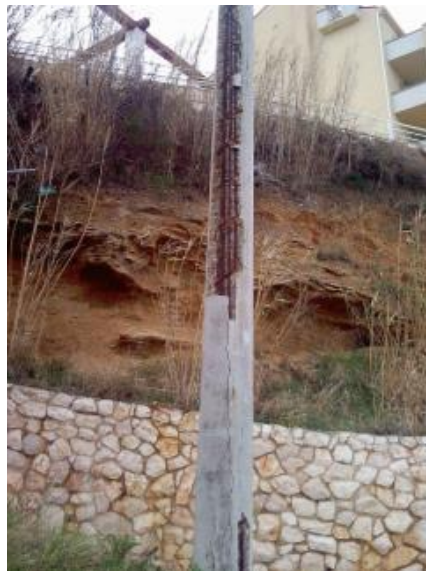
Utjecaj soli je razoran i na betonske dijelove elektroenergetskih objekata, a posebice betonskih stupova. Sol mikroskopski prodire kroz vanjski sloj betona, dolazi do čelične armature i ubrzava njenu koroziju. Korodiranjem armature i njenim širenjem nastaju vanjske pukotine, otvara se prostor još intenzivnijem sakupljanju soli i u roku od desetak godina dolazi do potpunog razaranja stupa. Zbog velikog broja prorada APU-a (automatski ponovni uklop) dolazi do ubrzanog starenja, istrošenosti i stradavanja prekidača.

Slika 14. Betonski stup na Pagu star 10 godina

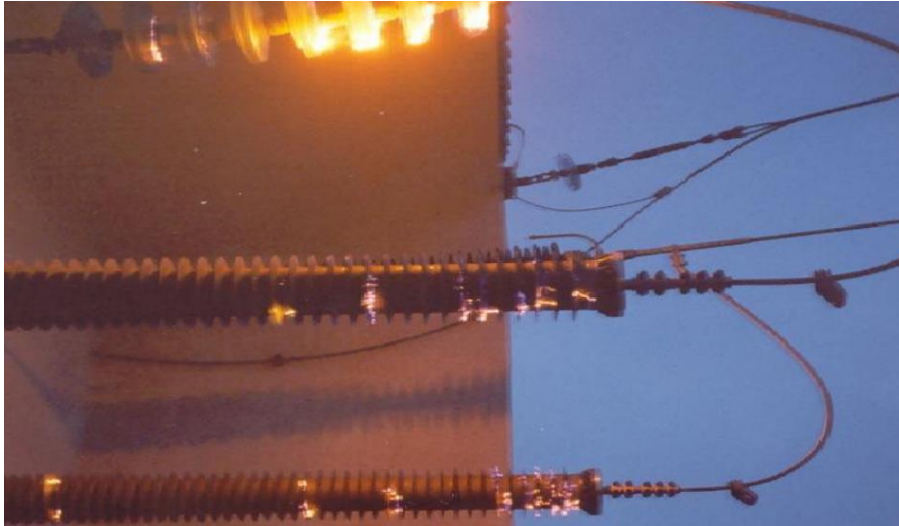
Još jedna štetna posljedica posolice je nastanak korone odnosno tinjavog izbijanja iona i slobodnih elektrona. Time nastaje električno polje i ako ono postigne dovoljnu jakost dolazi do dielektričnog loma zraka i do pojave električnog luka koji izaziva proboj.

Slika 15. Korona na izolatoru i izolatorskom lancu

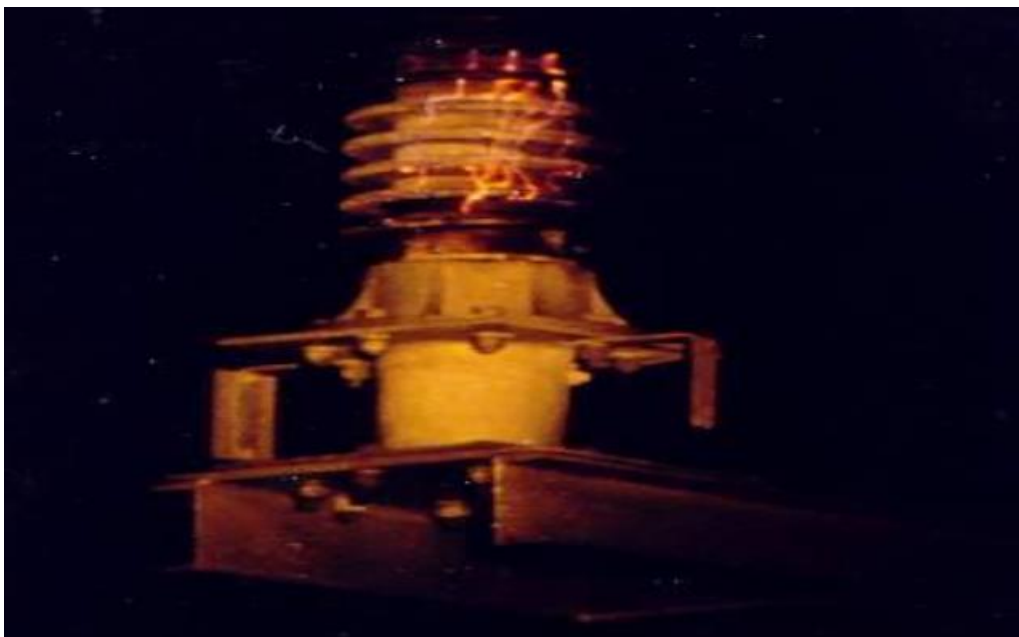
Slika 16. Korona na sabirnicama

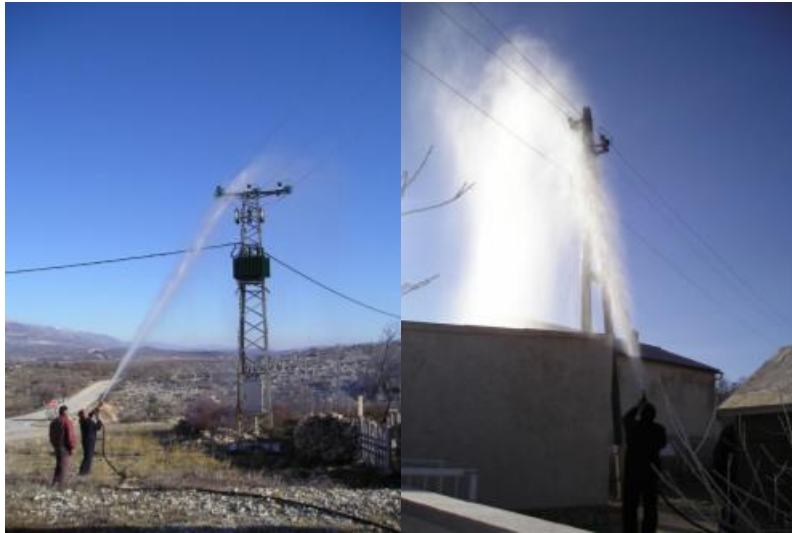
Slika 18. Pranje stupne trafostanice i stupa

U cilju zaštite postrojenja i vodova djeluje se preventivno organiziranim sustavni pranjem. Najvažnije je pravovremeno isplanirati najpovoljniji meteorološki trenutak, a to je prvo jutro po prestanku bure. Za pranje dalekovoda i izolatora TS 110/10 kV postrojenja potrebno je oko 2 sata, a za 35 kV i 10 kV postrojenja i dijelove srednjenaponskih vodova i do 6 sati. Za planirane termine isključenja angažiraju se vatrogasna vozila u dogovoru za odgovarajućom

elektromonterskom tvrtkom (HEP, HOPS i dr.). Posebno su ugrožene TS 110/10 kV Pag i TS 110/10 kV Nin kod kojih se peru naslage soli na vanjskim dijelovima postrojenja, zatim se pere oprema na svim rasklopištima i trafostanicama na području Paga, Ražanca i Posedarja i oprema na 35 kV kabelskim kućicama od Ugljana do Dugog Otoka. Na srednjenaponskim vodovima peru se i pojedini stupovi do kojih se može pristupiti vatrogasnim vozilom.

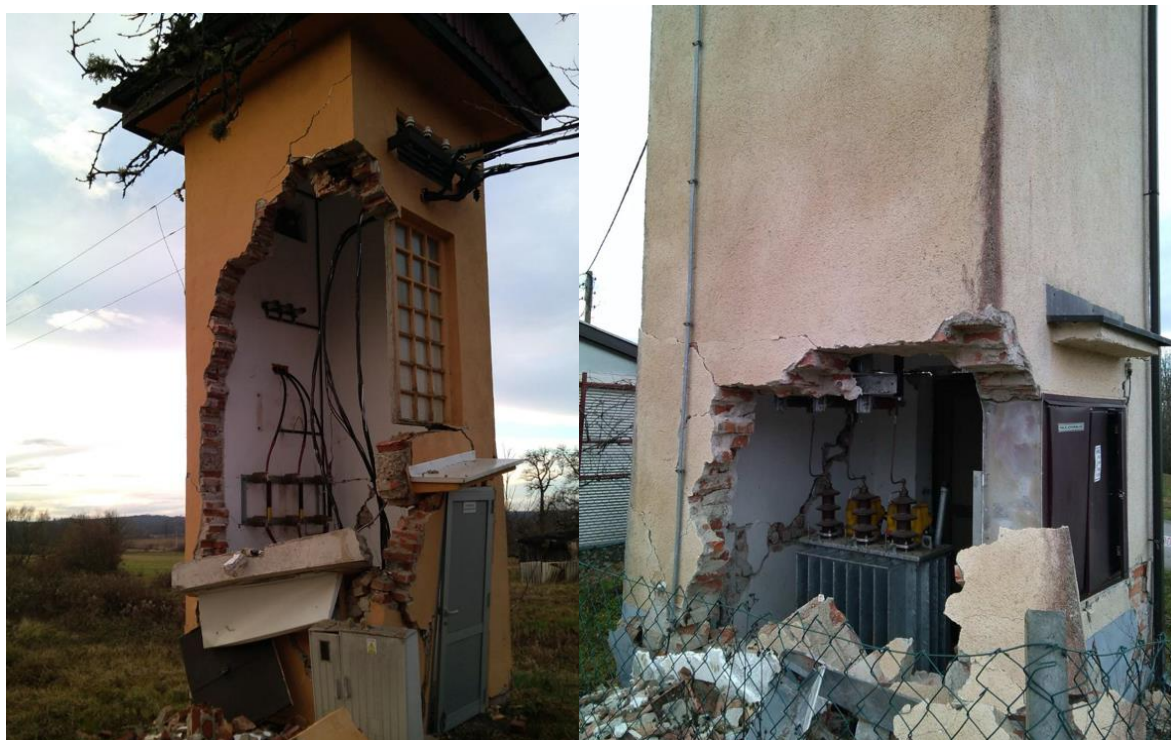
Ipak najznačajnija oštećenja su se dogodila na distribucijskim transformatorskim stanicama, gdje su najveće štete pretrpjele transformatorske stanice tipa 'toranj' koje su u prosjeku 19-20 godina starije od ostalih tipova trafostanica u distribuciji Elektre Sisak, a njihova je dinamička stabilnost znatno manja u odnosu na ostale tipove transformatorskih stanica. Uslijed nastalih oštećenja većina transformatorskih stanica tipa 'toranj' više nisu sigurne za daljnji rad, a 21 stanica je u potpunosti srušena. Nakon potresa, od ukupno 243 trafostanice tipa 'toranj' 69% ih je potrebno u potpunosti zamijeniti kabelskim ili stupnim.

Slika 23. Oštećenja TS tipa 'toranj'

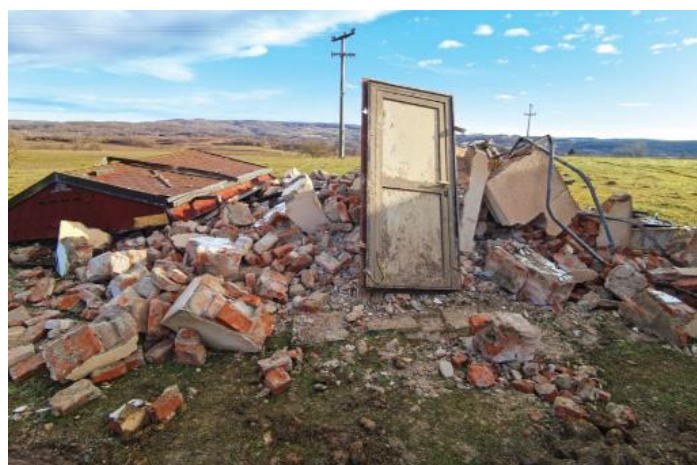
Štetu su pretrpjela i 20 kV srednjenaponska postrojenja, a ponajprije dalekovodi na drvenim stupovima. Brojčano najveći broj oštećenja zabilježen je na distribucijskim transformatorskim stanicama 20/0,4 kV: urušio se veliki broj zidanih transformatorskih stanica tipa „tornjić“, a na stupnim su se pomaknuli i srušili transformatori. Na niskom naponu najviše su oštećene niskonaponske mreže na drvenim stupovima i vodičima te su se cjelokupne mreže urušile. Također, zbog urušavanja velikog broja objekata, pokidani su priključci koji su za sobom povlačili i stupove niskonaponskih mreža.

Slika 25. Ostatak TS Luščani

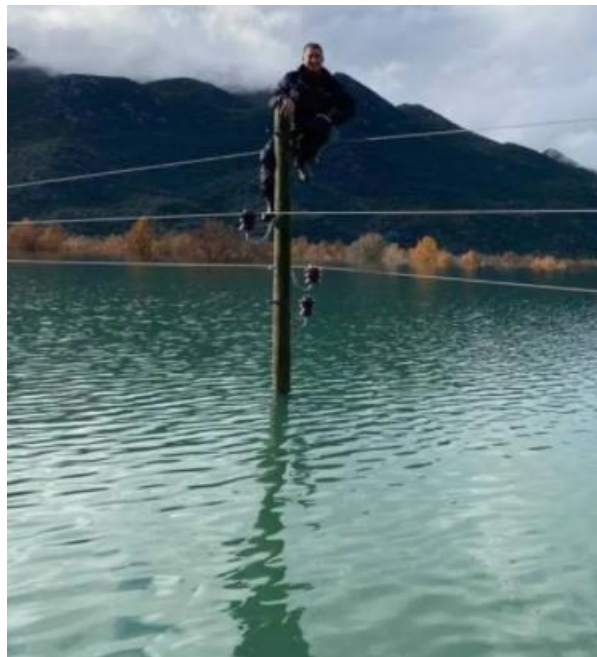
Operacija koja je trajala satima pretvorila se u onu koja traje dva dana jer se razina vode nakon podizanja vodova dalekovoda na više razine stupova slijedeće jutro ponovno podignula i operaciju je trebalo ponoviti ali se uz velike napore elektromontera osigurala opskrba električnom energijom većini stanovništva. To sve uz pomoć pripadnika HGSS-a koji su elektromontere čamcima dovodili do dalekovodnih stupova.

Slika 29. Poplava u Kokorićima kraj Vrgorca

Nakon nastale poplave i štete, donesena je odluka rekonstrukciji 10 kV dalekovoda od Koteza do Kokorića i to odcjep prema TS Farma Kokorići. To znači njegovo kabliranje, a investitor toga je HEP ODS. To je još u proceduri prikupljanja potrebne dokumentacije i potrebnih dozvola. Kabelski vod biti će oznake: NA2XS(F)2Y 12/20 (24)kV 3x(1x185/25RM), a dozvoljena struja trolnog kratkog spoja mu je 12,5 kA.

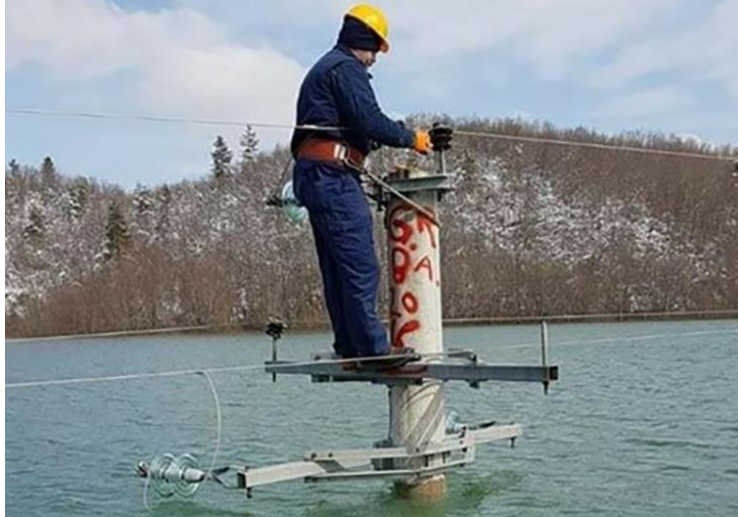
Slična situacija dogodila se u Orašju, na sjeveru Bosne i Hercegovine 23.04.2018; kada je razina vode rasla kao nikada do tad i premašila sve rekorde. Na prikazanoj situaciji sa donje slike, radnik Elektro-Hercegovine je čamcem morao doći do dalekovoda kako bi otklonio kvar.

Slika 30. Poplava u Orašju

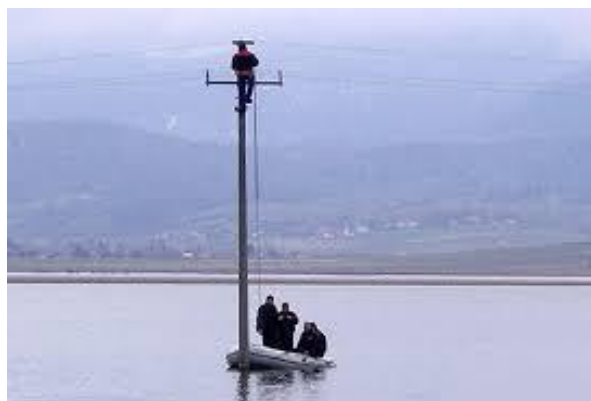
Isto tako, zbog poplave, 07.04.2013. godine je nastao kvar na 10 kV dalekovodu Vitorog koji je prelazio preko poplavljenog Glamočkog polja. Došlo je do pada vodiča faznog voda u poplavljeno polje što je rezultiralo prekid napajanja u Hasanbegovcima i Raičkoj. Velike napore uložila je ekipa Elektro Glamoča kako bi 13 kućanstava bilo što kraće bez električne energije. Mjestu kvara moglo se pristupiti samo čamcima i to zbog toga što je razina vode bila preko 2 metra. Čamac su ustupili pripadnici Odjela specijalne policije PU Livno, a stanovništvu se osigurala opskrba električnom energijom odmah slijedeće jutro.

Slika 31. Poplavljeno Glamočko polje
