# UTJECAJ VREMENSKIH NEPOGODA NA RAD DALEKOVODA (POPLAVE, POTRESI, POSOLICA)

**Undergraduate thesis / Završni rad**

**Naslov rada:** Utjecaj vremenskih nepogoda na rad dalekovoda (poplave, potresi, posolica)

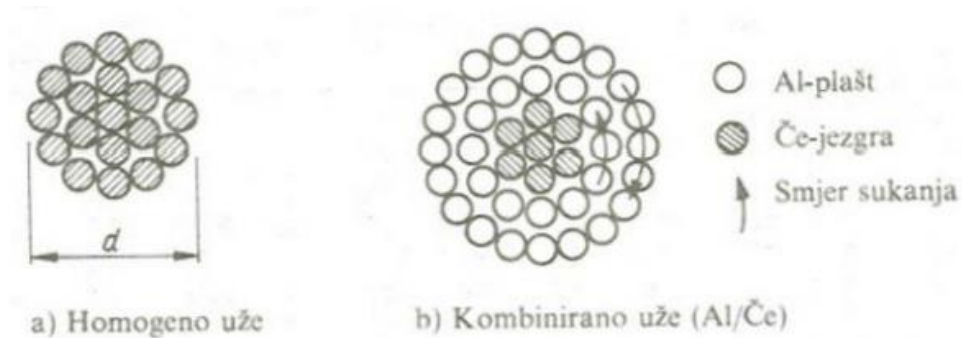
Slika 8. Homogeno i kombinirano Alu-čel uže

Vodiči su žice ili užad koja služe za provođenje struje, a uz dobru vodljivost od njih se traži zahtjevna mehanička svojstva i kemijska površinska otpornost. Materijali za njihovu izradu su: bakar, aluminij, čelik i bronca. Oni se koriste najčešće u obliku užadi koje može biti homogeno ili kombinirano. Homogeno je izrađeno od jednog materijala i sve rjeđe se koristi dok je kombinirano uže najčešće izrađeno od aluminija i čelika. Središnji dio je od čelika koji na sebe Alu-čel užetu daje mehaničku čvrstoću, a oko njega je plašt od aluminijskih vodiča.

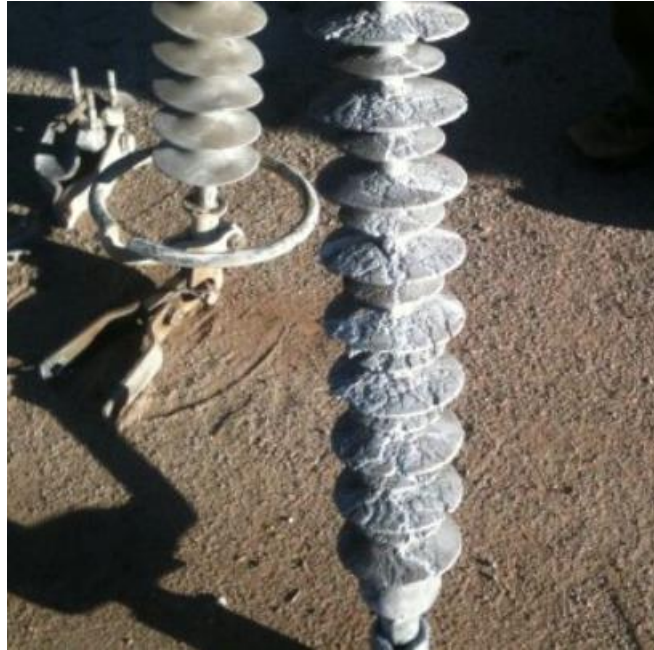
Slika 10. Naslage soli na izolatoru

Pojava posolice predstavlja problem korodiranja materijala i oštećenja površinskog sloja izolatora čime on gubi svoja izolatorska svojstva.

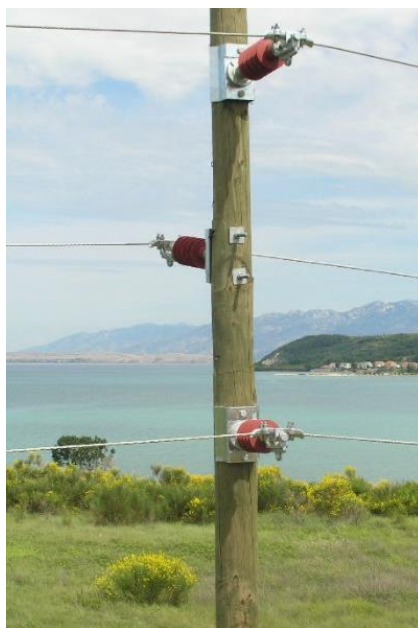
Slika 17. Horizontalni EVA izolator

EVA izolatori su se pokazali kao najefikasnije rješenje za sprječavanje štetnih utjecaja posolice. Kućište im je izrađeno od etilen vinil acetat polukristalnog materijala, ima nekoliko puta veću mehaničku čvrstoću, otpornost na trganje, djelovanje ptica i glodavaca, otpornost na eroziju i na kiselo okuženje. Ovi izolatori se sastoje od uzdužno vučenog štapa ojačanog staklenim vlaknima te polimernog kućišta otpornog na stvaranje kliznih staza. Glavno svojstvo koje izravno utječe na smanjenje utjecaja posolice, je hidrofobnost. Ono djeluje tako što na površini izolatora vodu skuplja u kapljice te na taj način sprječava probijanje izolatora. Osim toga znatno je povećan broj rebara što povećava dužinu za stvaranje klizne staze. Za razliku od prijašnjih izvedbi ova je horizontalna kako bi ih kiša bolje ispirala od soli.
