# TEHNOLOGIJE IZRADE I NANOŠENJA POVRŠINSKIH ZAŠTITNIH PREVLAKA KOD UKOPANIH CJEVOVODA

Graduate thesis / Diplomski rad

**TEHNOLOGIJE IZRADE I NANOŠENJA**  
**POVRŠINSKIH ZAŠTITNIH PREVLAKA KOD**  
**UKOPANIH CJEVOVODA**

**Predmet:** Korozija i površinska zaštita

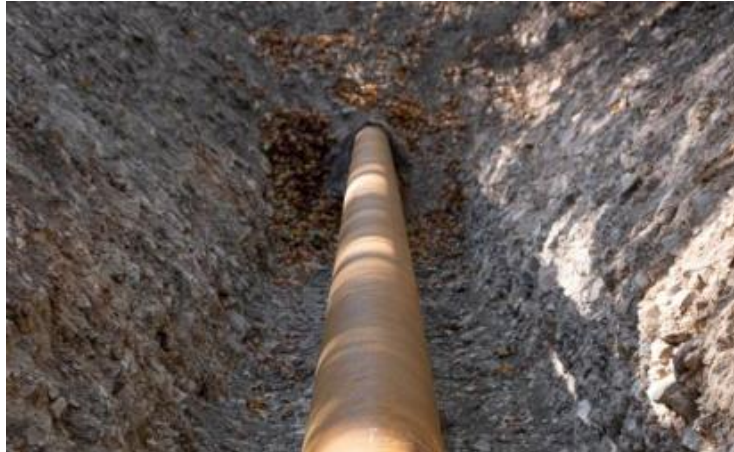
*Slika 4.4 Opća korozija ukopane čelične cijevi[9]*

Ovaj oblik korozije uzrokuje gubitak materijala koji nije lokaliziran na određenom mjestu. Umjesto toga, može doći do korozije veće i jednolične površine cjevovoda, prikazano na slici 4.4. Opća korozija je manje opasna u usporedbi s drugim oblicima korozije. Međutim, opća korozija može biti prisutna istovremeno s drugim agresivnim lokaliziranim oblicima korozije, stoga može uzrokovati iznenadni kvar ili propuštanje cjevovoda. Postoji nekoliko faktora koji uzrokuju jednoličnu koroziju, kao što su stanje površine cijevi, pH vrijednosti tla, vlaga, vanjska temperatura, sastav materijala cijevi, sadržaj soli, itd. [9].

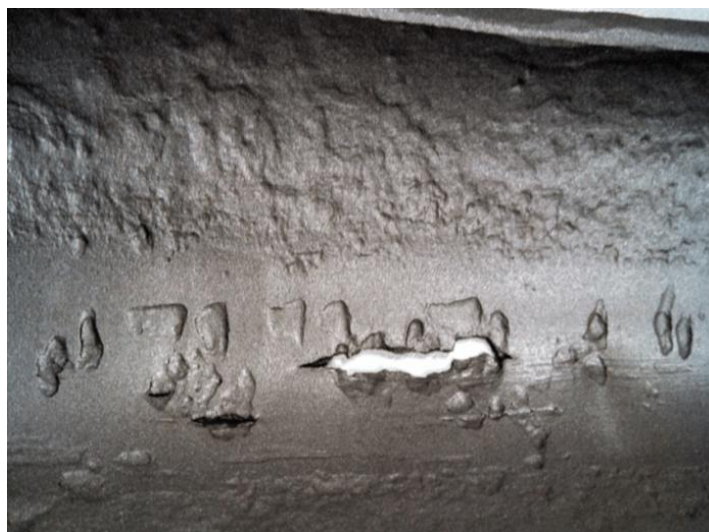
*Slika 4.5 Primjer rupičaste korozije cjevovoda [12]*

To je oblik lokalizirane korozije koji uzrokuje ozbiljna lokalna oštećenja na vanjskoj površini naftovoda i plinovoda. Pucanje stijenke cjevovoda i curenje često su uzrokovani rupičastom korozijom. Brzo prodire i napada, a teško je otkriti simptome ove korozije. Najčešće se pojavljuje na mjestima gdje je zaštitni sloj oštećen ili napadnut kemijskim sredstvima, stvarajući slabu točku koju voda ili korozivne otopine napadaju. Male udubine se mogu koncentrirati i spojiti stvarajući korozijske zakrpe na vanjskoj površini cjevovoda što rezultira značajnim gubitkom materijala na stijenci cjevovoda (Sl. 4.5). Postoji i nekoliko dodatnih čimbenika koji uzrokuju rupičastu koroziju, osim prethodno navedenih za jednoličnu koroziju, kao što su mikrobiološka aktivnost, izloženost kiselinama i drugim kemijski agresivnim tvarima u tlu [9].

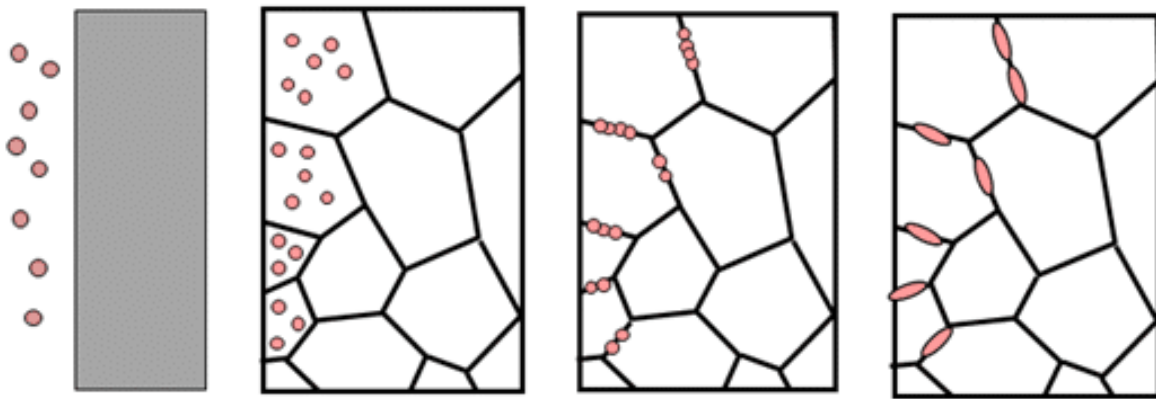
Slika 4.9 Proces nastajanja vodikove krhkosti [15]

biti prisutan u atomskom ili molekularnom obliku. Uz dovoljno vremena, vodik difundira do granica metalnih zrna i stvara mjehuriće na granicama metalnih zrna (Sl. 4.9). Ovi mjehurići vrše pritisak na metalna zrna do razina na kojima metal ima smanjenu duktilnost i čvrstoću [15]. Vodikova krhkost javlja se najviše u čelicima, ali i u niklu, titanu, kobaltu i njihovim legurama. Vodikova krhkost složen je proces koji uključuje niz različitih mehanizama koji doprinose slabljenju materijala, od kojih ne moraju svi biti prisutni. Mehanizmi uključuju stvaranje krhkih hidrida, stvaranje šupljina koje mogu dovesti do formiranja mjehurića pod visokim pritiskom, pojačanu dekoheziju na unutarnjim površinama i lokalnu plastičnost na vrhovima pukotina koje pomažu u širenju pukotina [16].

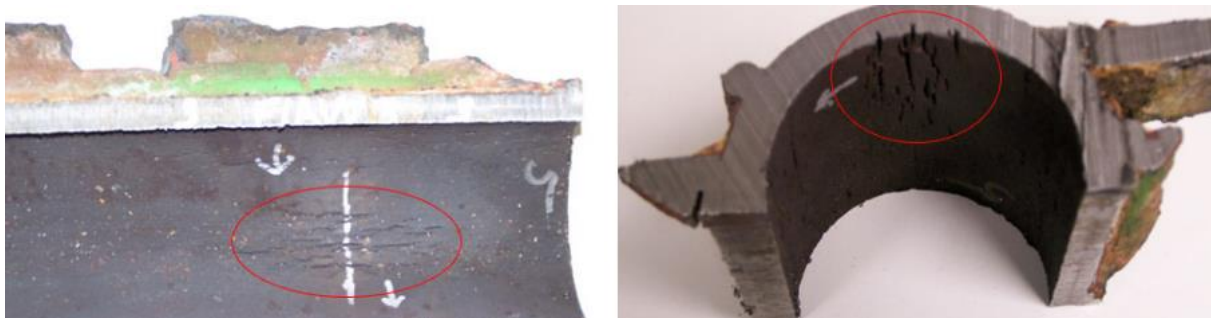
Slika 4.3 Pukotine cijevi izazvane zamorom [19]

Zamor je mehanizam u kojem dolazi do oštećenja kada su materijali podvrgnuti cikličkim opterećenjima. Korozija izazvana zamorom, poznata kao (engl. *Corrosion Fatigue*, CF), uzrokovana je cikličkim naprezanjima metala koji se nalazi u korozivnom okruženju. Kod cjevovoda, zamor stvara sitne pukotine koje rezultiraju curenjem kada se spoje u veće pukotine što posljedično može dovesti do kvara naftovoda i plinovoda što je vidljivo na slici 4.14. S vremenom se na unutarnjem promjeru cijevi stvaraju male pukotine koje će se ponavljanjem naprezanja širiti kroz stijenku cijevi. Pukotine uzrokovane zamorom od korozije često će se formirati na mjestima gdje je ograničeno širenje i skupljanje cijevi tijekom toplinskih ciklusa. Uobičajeno mjesto na kojem se mogu pronaći pukotine uzrokovane zamorom od korozije su podupirači ili spojevi na cijevima [19]. Unutarnji pritisak tekućina u naftovodima i plinovodima ima dinamički karakter i obično oscilira što izaziva ciklička naprezanja u stijenci cjevovoda. Ovo cikličko naprezanje, zajedno s uključenim koncentratorima naprezanja vanjske površine cjevovoda u različitim oblicima vanjske korozije i taloženja oštećenja kao što su rupe i pukotine, osiguravaju uvjete za nastanak korozije izazvane zamorom. Zamor i korozijski zamor korodiranih naftovoda i plinovoda mogu ubrzati njihovo iznenadno otkazivanje [9].

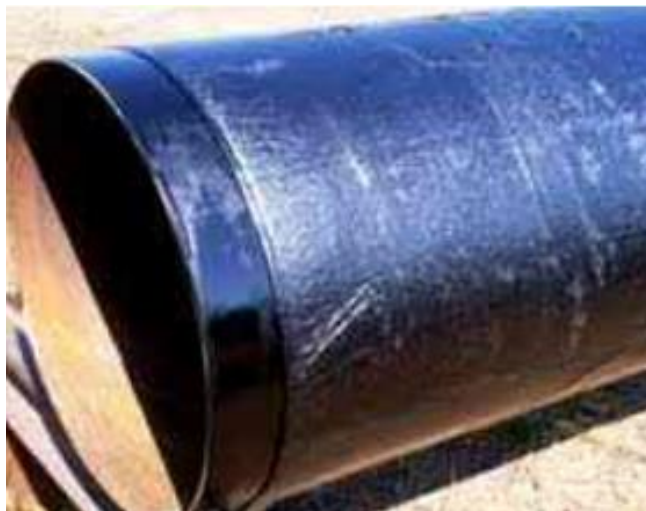
*Slika 5.5.2 Cijev obložena asfaltom i katranom [21]*

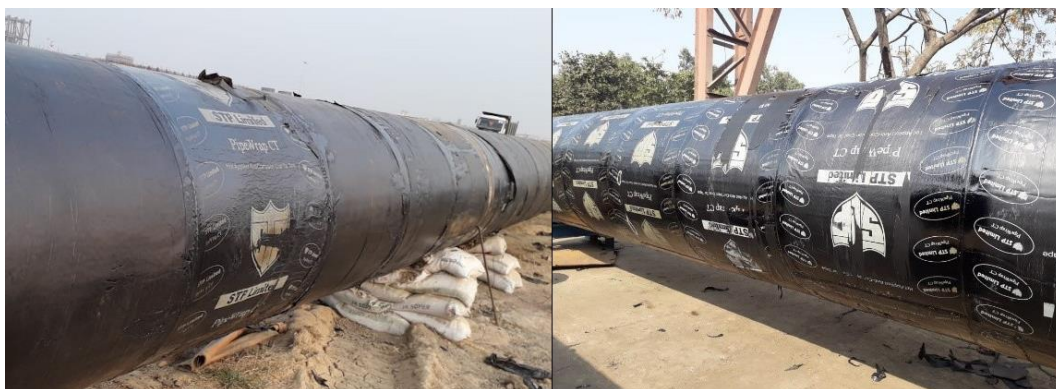
Slika 5.5 Primjer premaza na bazi katrana [26]

S vremenom, prevlake od katrana i asfaltne prevlake postupno zastarijevaju, uglavnom zbog nedostupnosti izvođača za provođenje tako glomaznog procesa nanošenja, ali i zbog toga što su razvijene nove trake ojačane vlaknima da zamijene stari format. Današnje prevlake od katrana su integrirani, tvornički izrađen proizvod koji se lako nanosi, bilo unutar pogona za proizvodnju cijevi ili na mjestu projekta gdje se cijevi puštaju u pogon [26].

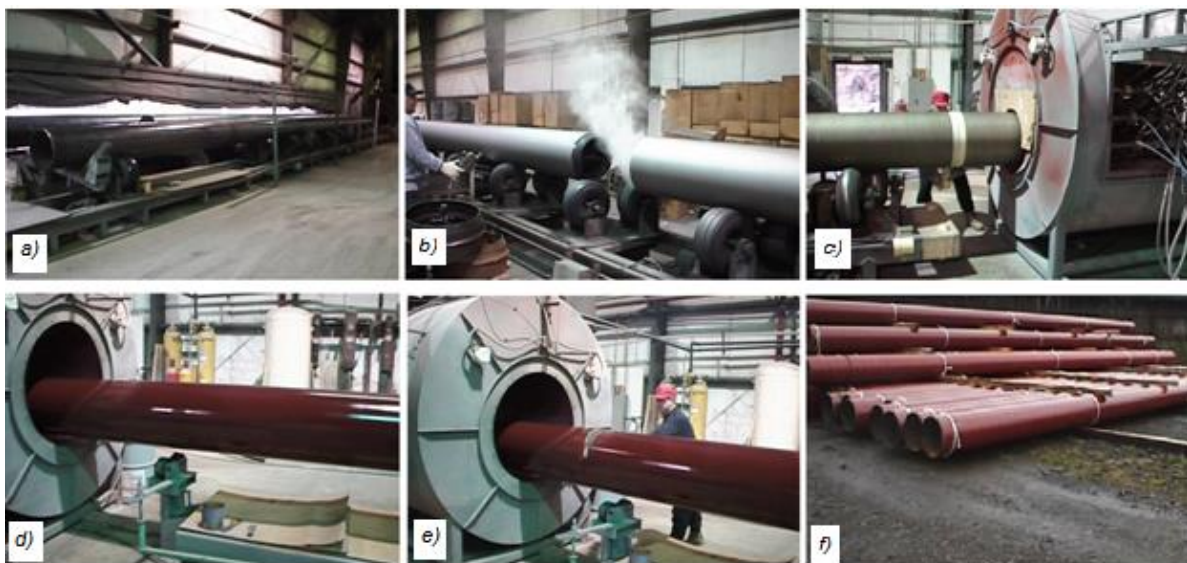
*Slika 5.7 Proces proizvodnje epoksidnog premaza spojenog fuzijom; a) Cijev prije pripreme; b) Cijev nakon pripreme i ugrađivanja spojnice; c) Zaštita spoja od premaza ; d) Premaz ; e) Skidanje zaštite; f) Skladištenje [23]*

Konopci se postavljaju oko spojeva cijevi kako bi ostali odvojeni. Cijevi su odvojene jedna od druge postavom kako bi se spriječilo oštećenje premaza [23]. Shema procesa je prikazana na slici 5.7.

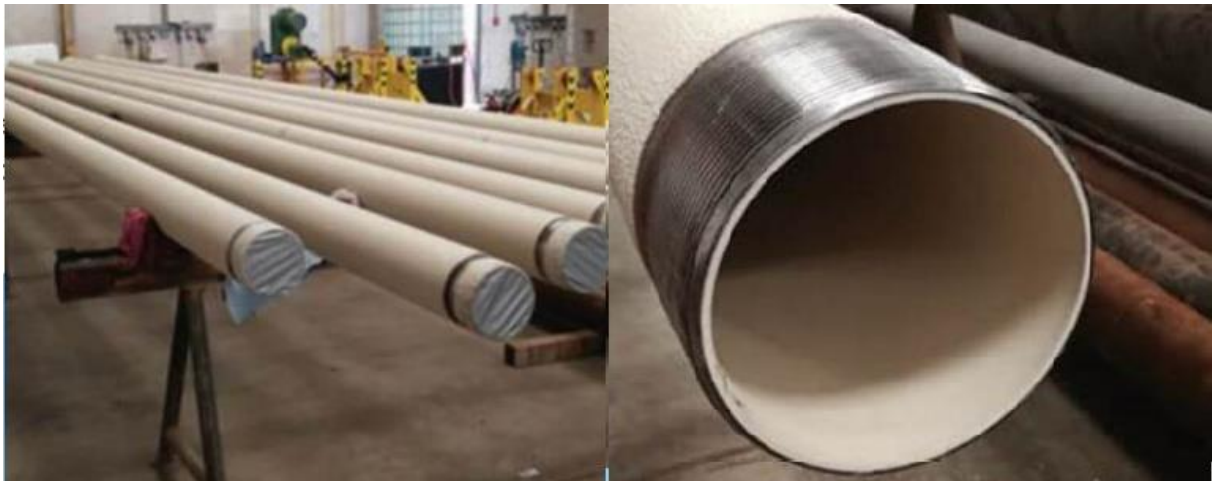
*Slika 5.11 Primjer cijevi obložene poli-staklenim premazom [24]*

Poli-stakleni premaz se proizvodi s posebno razvijenim mikro-ljuskicama od ECR (engl. *Extra Corrosion Resistant*) stakla (SI 5.11). ECR staklene ljuskice su kvalitetnije od standardnih staklenih ljuskica i u kombinaciji s visoko modificiranim sustavima smola osiguravaju vrlo nisku propusnost, mehanički jaku, žilavu i na abraziju otpornu prevlaku s velikom trajnosti premaza.

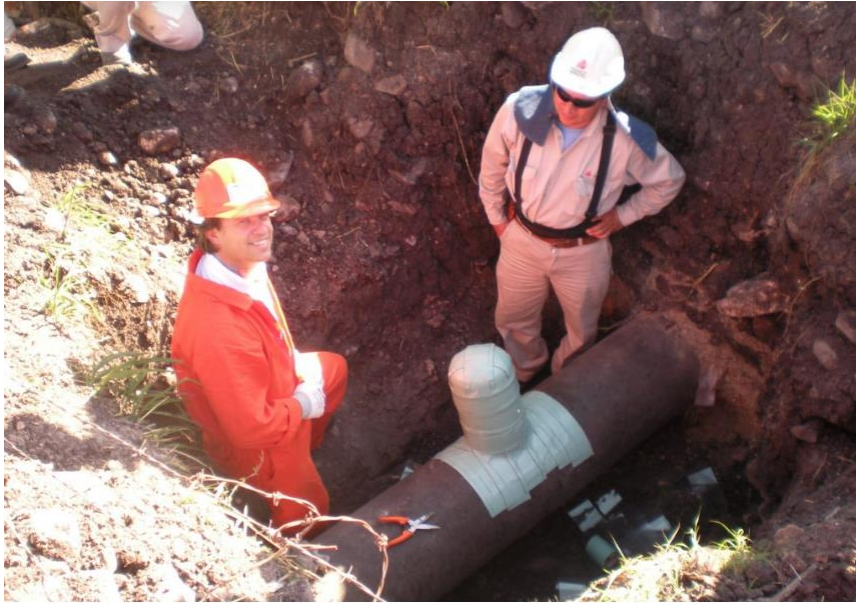
Slika 5.14 Nanošenje vanjskog sloja viskoelastičnih obloga na T-spoj cjevovoda [32]

PIB je amorfni i inertan materijal koji ima vrlo malen utjecaj na okoliš, zbog čega se smatra ekološki prihvatljivim sustavom premaza. PIB također ima izuzetna antikoroziivna svojstva. Glavna karakteristika ovog premaznog materijala je trajno viskoelastično ponašanje. To znači da će ostati u visoko viskoznoj tekućoj fazi čak i nakon godina primjene. Zbog ovog viskoelastičnog svojstva, polimerizirani izobutilen je sposoban samozacjeljivati male nedostatke premaza. Uobičajeno, PIB se koristi kao temeljni sloj koji se postavlja na cijev. Preko PIB sloja koristi se još jedan sloj za zaštitu od mehaničkih oštećenja. Materijal se obično izrađuje kao rola ili traka s unutarnjim mrežastim slojem za potporu i filmom za oslobađanje. Također, postoji i kao kit za profiliranje ili čak kao tekućina za injektiranje. Ovaj sustav premaza sastoji se od 2 sloja: antikoroziivnog unutarnjeg sloja od polimeriziranog izobutilena i mehaničkog vanjskog sloja na bazi PVC-a. PIB materijal za premazivanje koristi se za zaštitu u području zavarivanja i savijanja ili kao metoda popravka oštećenog premaza. PIB se također koristi kada je potrebno premazati manje dijelove cjevovoda, na primjer T- spoj cjevovoda, prikazan na slici 5.14.

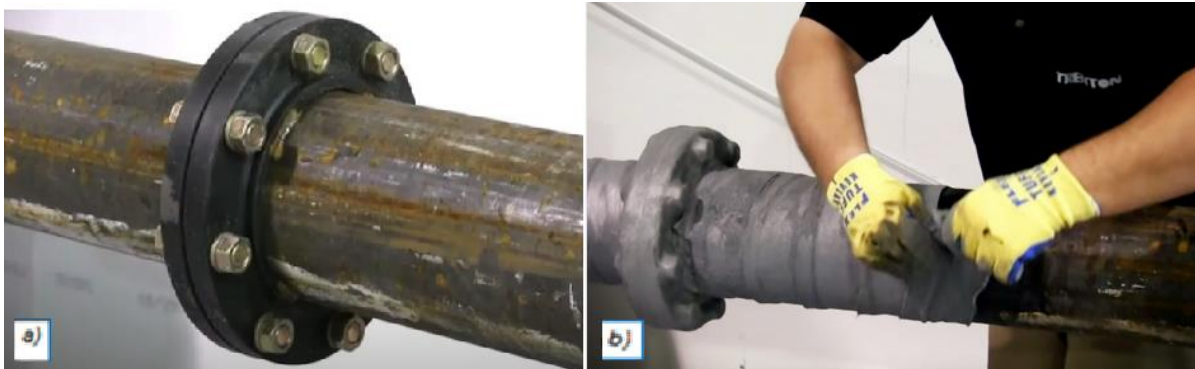
*Slika 5.16 Postupak nanošenja prevlake na bazi voska; a) Prirubnica prije nanošenja presvlake; b) Prirubnica poslije nanošenja prevlake; [33]*

Postupak nanošenja prevlaka na bazi voska započinje nanošenjem temeljnog premaza za čelik nakon kojeg slijedi mikrokristalna voskom impregnirana nosiva mrežica. Mrežica se tako formira da postoji preklapanje jednog sloja preko drugog od otprilike 20 mm. Za mehaničku zaštitu potreban je vanjski omotač.

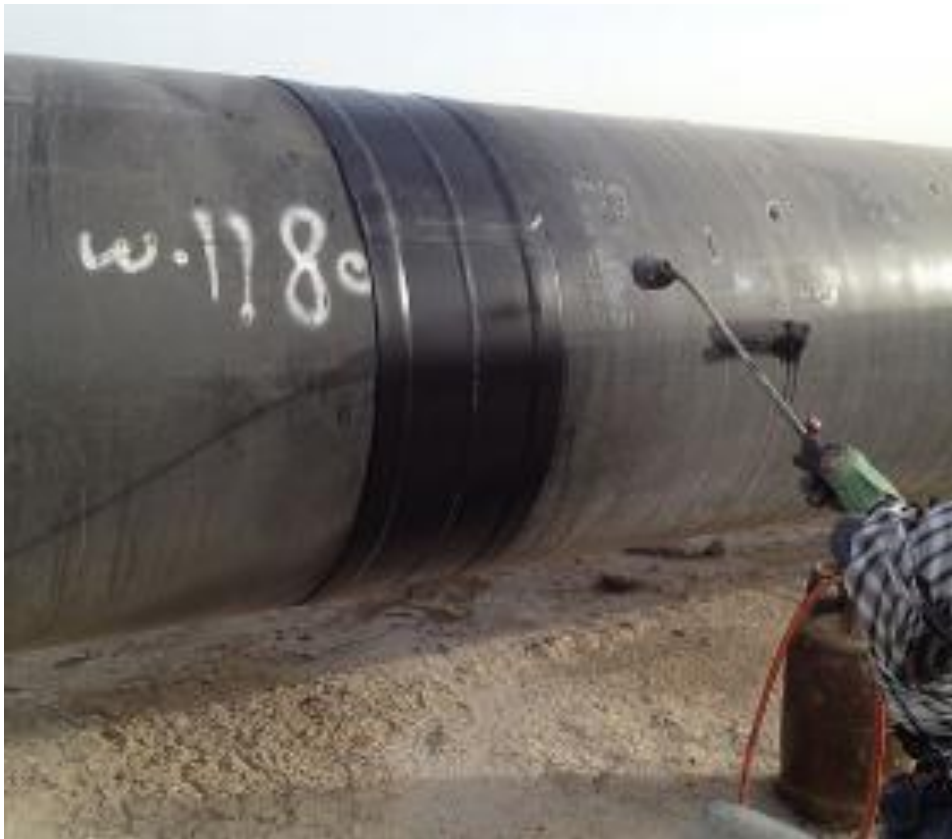
*Slika 5.17 Nanošenje skupljajućih prevlaka [37]*

Skupljajuće prevlake su antikorozivni zaštitni premaz za cjevovode u obliku cjevastog omotača koji se nanosi na terenu. Primjenom topline, prevlaka se skuplja i poprima oblik podloge koju okružuje (Sl.5.17). Skupljajuće prevlake danas su najčešće korištena tehnologija za zaštitu zavarenog spoja od korozije jer se lako postavljaju i pružaju izvrsnu zaštitu. Pri gradnji čeličnih cjevovoda, pojedini segmenti se sastoje od 10-12 metara dugih čeličnih cijevi na kojima je u tvornici nanesen zaštitni premaz. Kraj cijevi se ostavlja neobložen, tako da se zavarivanjem ne ošteti premaz. Skupljajuće prevlake se zatim nanose na izrez, na zavarenom spoju tijekom izgradnje cjevovoda. Skupljajuće prevlake karakterizira dobro svojstvo izolacije i kemijske otpornosti, žilavost, fleksibilnost i izvrsna mogućnost bojanja. Otporne su na udarce, abraziju i ultraljubičasto svjetlo, kao i na katodno odvajanje i dielektrični slom [34].

Postupak nanošenja skupljajuće prevlake je jednostavan i počinje zagrijavanjem područja oblaganja na 50°C. Zatim slijedi nanošenje temeljnog premaza na prethodno pripremljenu površinu. Najčešći temeljni premaz termoskupljajuće prevlake je dvokomponentni epoksid bez otapala debljine od 0.15 mm do 0.3 mm. Jedna komponenta epoksida je temeljni premaz, a druga je sredstvo za očvršćivanje. Slijedi pozicioniranje prevlake na cijev. Kada je prevlaka pozicionirana, grije se propanskim gorionikom dok se prevlaka ne skupi i zabrtvi cijev. Obloge imaju određeni omjer skupljanja, npr. 2:1 ili 3:1. Ispravno specificirane i primijenjene skupljajuće obloge mogu pružiti zaštitu od korozijskog djelovanja i mehaničku zaštitu koja je jednaka glavnom premazu, bilo da se radi o drugim trakama, epoksidu ili višeslojnom poliolefinu [36].

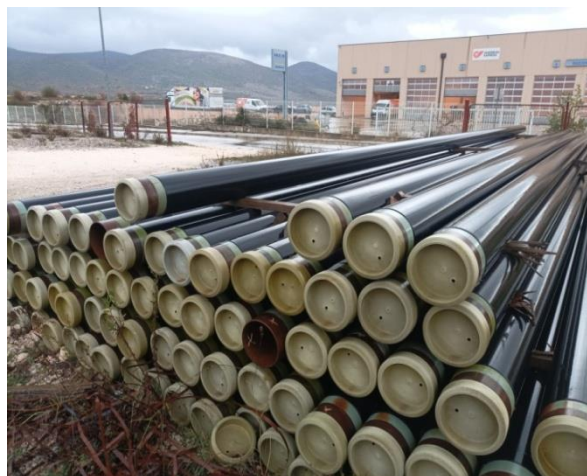
*Slika 7.1 Čelične cijevi obložene 3LPE [44]*

Prilikom posjeta EVN Croatia Plinu obavljen je obilazak terena na kojem se postavlja plinovod u Dugopolju te vanjski skladišteni prostor, gdje se čuvaju čelične cijevi obložene 3LPE-pm (Sl 7.1) te polimerne plinske cijevi (Sl.7.2).

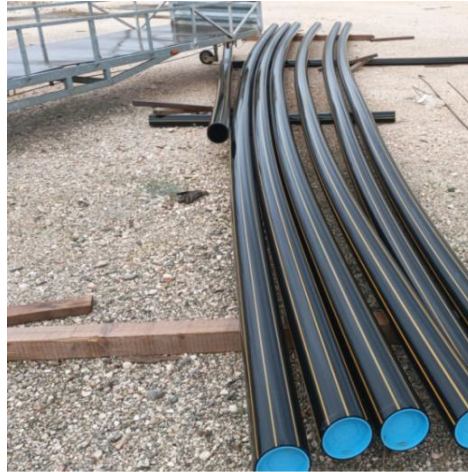
*Slika 7.2 PEHD plinske cijevi [44]*

Polimerne cijevi za plin proizvedene su iz polietilena visoke gustoće – PEHD, u crnoj boji sa žutim crtama te se primjenjuju u sustavima za prijenos plina na radnim tlakovima do 10 bara. Nadalje, u tekstu su navedeni primjeri ispitivanja cijevi EVN Croatia Plina, u obliku vizualnog pregleda i mjerenja debljine stijenke nad obloženim čeličnim cijevima prije montaže i ukopavanja.

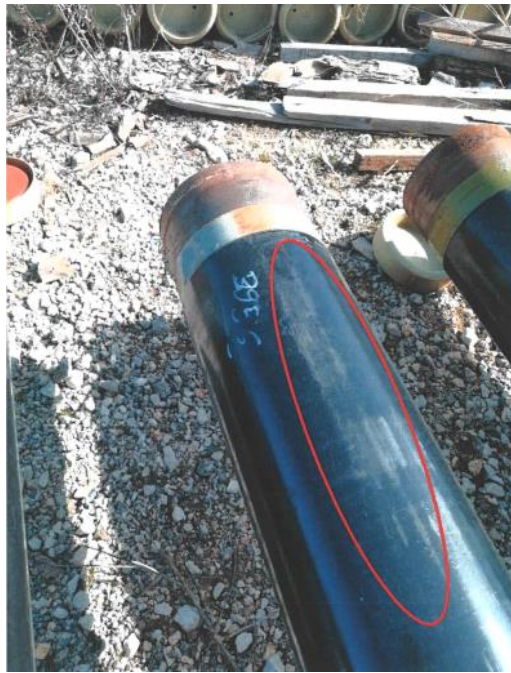
*Slika 7.3 Površinsko oštećenje izolacije nastalo uslijed transporta cijevi [44]*

- površinsko oštećenje izolacije nastalo uslijed transporta cijevi (Sl. 7.3).
- površinski tragovi opće korozije unutar cijevi (Sl. 7.4).

Na cijevima, većinom u unutarnjem dijelu cijevi uočena su lokalna oštećenja nastala djelovanjem opće korozije. Da bi se spriječilo daljnje djelovanje korozije na mjestima gdje je došlo do korodiranog djelovanja, preporučuje se prije same ugradnje cijevi očistiti nastalu hrđu. Dijelove izolacije na kojima su vidljiva mehanička oštećenja potrebno je sanirati.

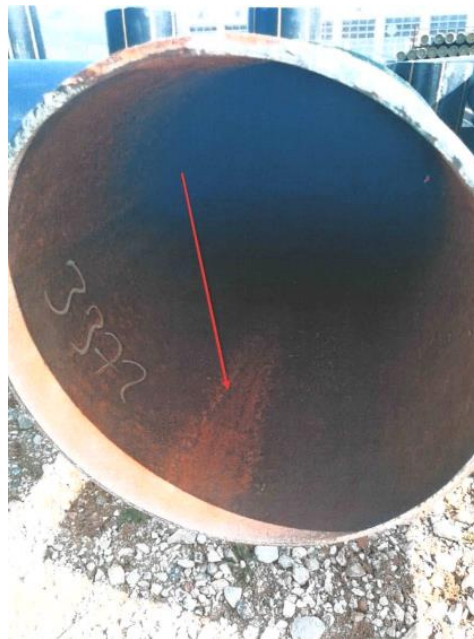
*Slika 7.4 Površinski tragovi opće korozije unutar cijevi [44]*

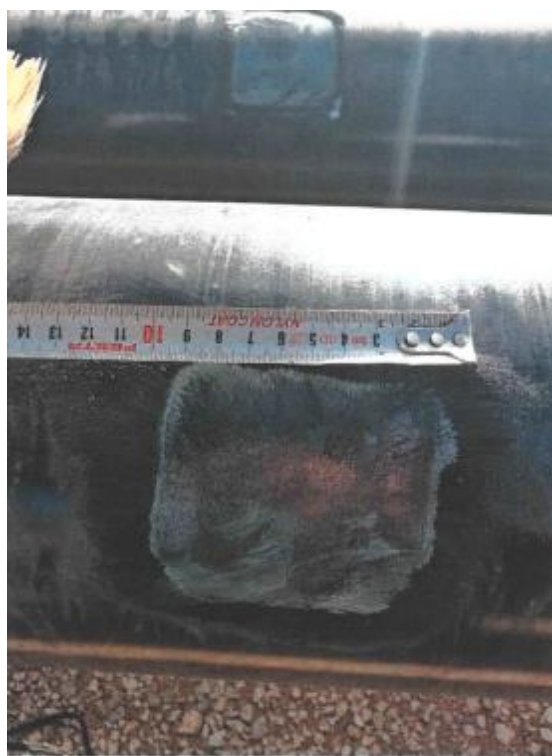
*Slika 7.5 Pobrušeni dio izolacije za potrebe mjerenja debljine stijenke [44]*

Potrebno je posebno obratiti pozornost na moguća smanjenja debljine stijenke uslijed korozije te stanje izolacijskog materijala na svakoj cijevi. Dno cijevi je iskustveno najugroženija zona. Napredovanjem korozije dolazi do smanjenja presjeka cijevi što će posljedično utjecati na njenu čvrstoću. Napomena je da cijevi moraju izdržati hidrauličnu tlačnu probu od 91 bar do maksimalnih 100 bara jer maksimalni radni tlak iznosi 70 bara. Ispitivanje dostupnih površina cijevi mjerenjem debljine stijenke ultrazvučnom metodom izvršeno je uređajem GE DM5E. Prije početka ispitivanja provedeno je podešavanje i umjeravanje uređaja na atestnim etalonima debljine 20 mm i 30 mm. Na odabranim pozicijama je potrebno očistiti izolacijski sloj do osnovnog materijala za potrebe mjerenja (Sl. 7.5).

Dijelove izolacije na kojima su vidljiva mehanička oštećenja potrebno je sanirati, kao i pobrušena mjesta za potrebe mjerenja debljine stijenke. Pobrušena mjesta na izolaciji je potrebno ponovno izolirati u skladu sa zahtjevima i odgovarajućom tehnologijom.
