UTJECAJ VREMENSKIH NEPOGODA NA RAD DALEKOVODA (POPLAVE, POTRESI, POSOLICA)

Undergraduate thesis / Završni rad

UTJECAJ VREMENSKIH NEPOGODA NA RAD

DALEKOVDODA (poplave, potresi, posolica)

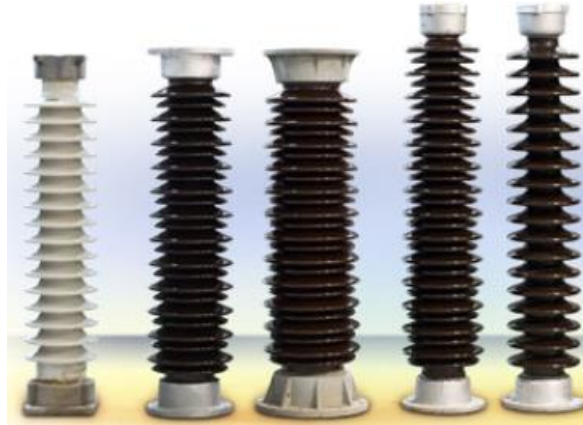
Slika 4. Potporni izolatori

Izolatori nose vodiče, imaju ulogu da električki izoliraju vodiče od stupa i da ih drže u određenim položajima koji osiguravaju sigurnosne razmake. Opterećeni su mehanički i električki, a kod pojave luka i termički. Prema načinu kako nose vodič dijele se na:

- Potporne koji se upotrebljavaju za napone do 35 kV

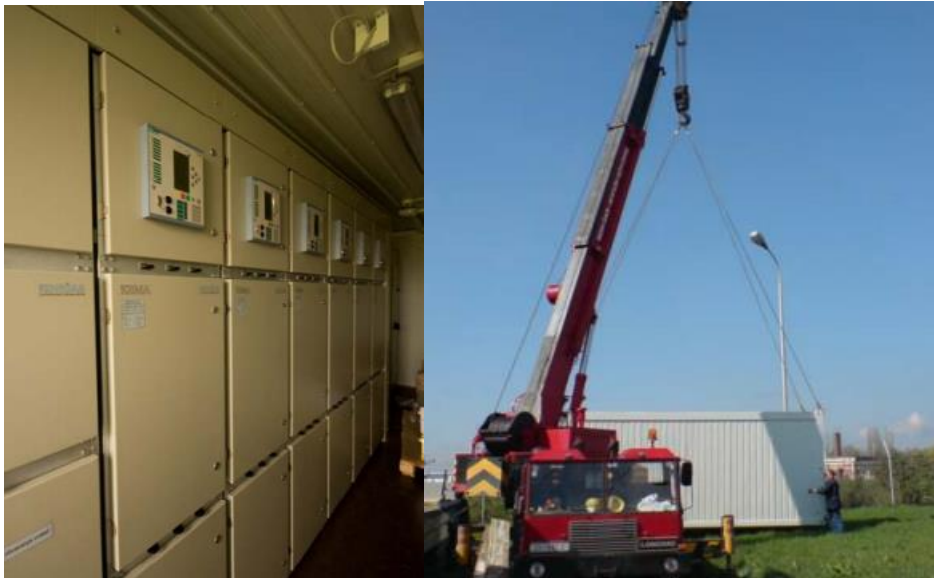
Slika 21. Istovar i unutrašnjost kontejnera sa SN opremom

Velika oštećenja nastala su na glavnoj napornoj trafostanici TS 110/20 kV Petrinja. Zbog utvrđenih oštećenja, bilo ju je potrebno srušiti te izgraditi novu. Tijekom njene izgradnje, kako bi se osiguralo napajanje cijelog područja izgradilo se privremeno kontejnersko postrojenje. To je bilo do sad najveće ulaganje u sanaciju i izgradnju novih postrojenja, a iznosilo je oko 45 milijuna kuna.
