# UTJECAJ VREMENSKIH NEPOGODA NA RAD DALEKOVODA (POPLAVE, POTRESI, POSOLICA)

**Undergraduate thesis / Završni rad**

Preddiplomski stručni studij Elektroenergetike

**Naslov rada:** Utjecaj vremenskih nepogoda na rad dalekovoda (poplave, potresi, posolica)

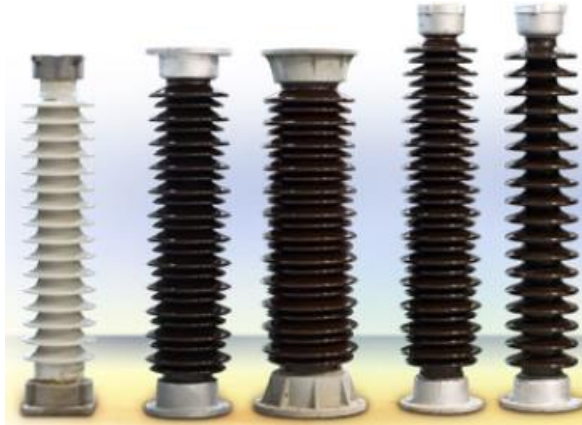
Slika 4. Potporni izolatori

Izolatori nose vodiče, imaju ulogu da električki izoliraju vodiče od stupa i da ih drže u određenim položajima koji osiguravaju sigurnosne razmake. Opterećeni su mehanički i električki, a kod pojave luka i termički. Prema načinu kako nose vodič dijele se na:

- Potporne koji se upotrebljavaju za napone do 35 kV

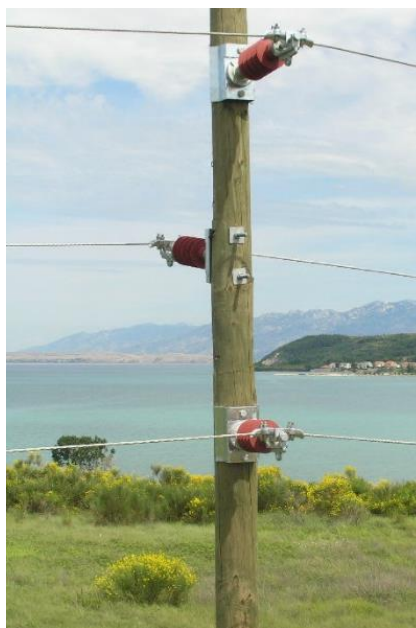
Slika 17. Horizontalni EVA izolator

EVA izolatori su se pokazali kao najefikasnije rješenje za sprječavanje štetnih utjecaja posolice. Kućište im je izrađeno od etilen vinil acetat polukristalnog materijala, ima nekoliko puta veću mehaničku čvrstoću, otpornost na trganje, djelovanje ptica i glodavaca, otpornost na eroziju i na kiselo okuženje. Ovi izolatori se sastoje od uzdužno vučenog štapa ojačanog staklenim vlaknima te polimernog kućišta otpornog na stvaranje kliznih staza. Glavno svojstvo koje izravno utječe na smanjenje utjecaja posolice, je hidrofobnost. Ono djeluje tako što na površini izolatora vodu skuplja u kapljice te na taj način sprječava probijanje izolatora. Osim toga znatno je povećan broj rebara što povećava dužinu za stvaranje klizne staze. Za razliku od prijašnjih izvedbi ova je horizontalna kako bi ih kiša bolje ispirala od soli.
