# UTJECAJ VREMENSKIH NEPOGODA NA RAD DALEKOVODA (POPLAVE, POTRESI, POSOLICA)

**Undergraduate thesis / Završni rad**

Preddiplomski stručni studij Elektroenergetike

**Naslov rada:** Utjecaj vremenskih nepogoda na rad dalekovoda (poplave, potresi, posolica)

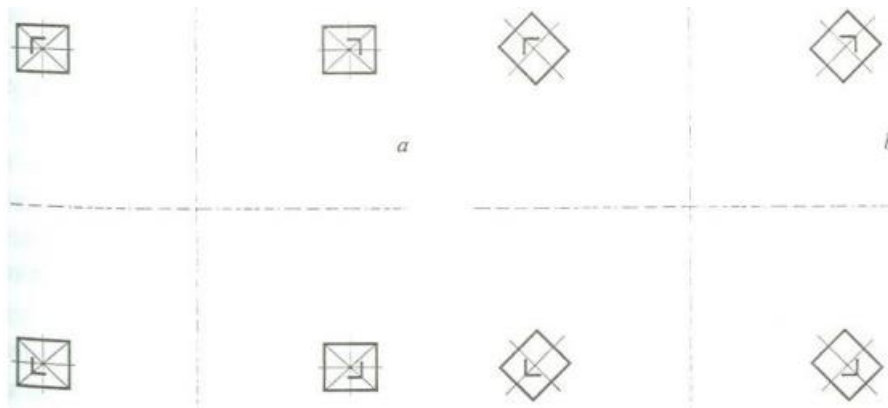
Temelji prenose sile sa stupa na tlo i osiguravaju stabilnost voda. Pri tome mogu biti napregnuti vertikalno prema dolje, na prevrtanje i na izvlačenje. Stupovi s više nogu mogu imati monolitni i raščlanjeni temelj (prikazan na slici dolje).

Slika 1. Raspored temelja čelično-rešetkastog stupa

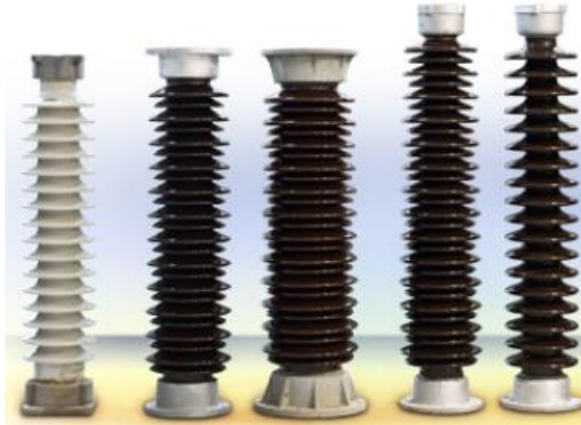
- Potporne koji se upotrebljavaju za napone do 35 kV

Slika 4. Potporni izolatori

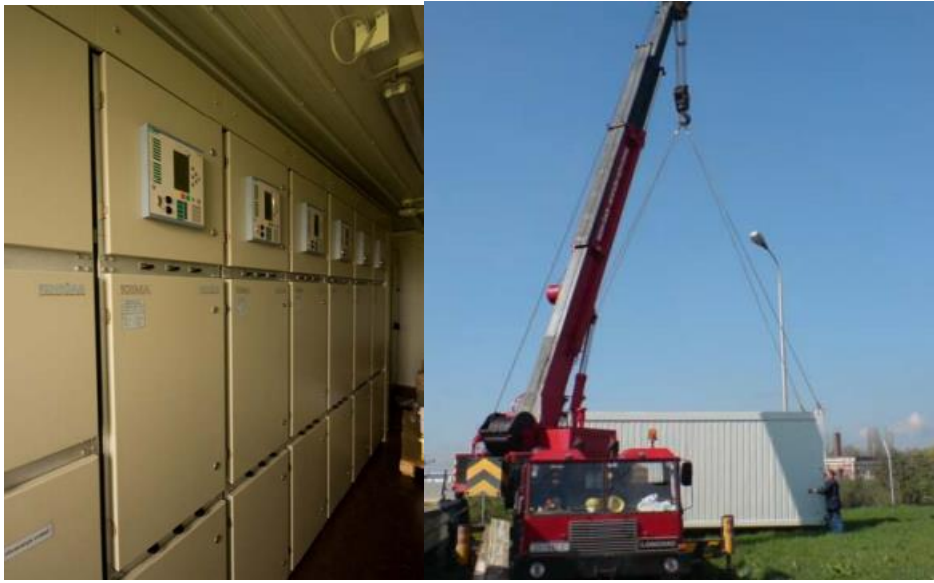
Velika oštećenja nastala su na glavnoj napornoj trafostanici TS 110/20 kV Petrinja. Zbog utvrđenih oštećenja, bilo ju je potrebno srušiti te izgraditi novu. Tijekom njene izgradnje, kako bi se osiguralo napajanje cijelog područja izgradilo se privremeno kontejnersko postrojenje. To je bilo do sad najveće ulaganje u sanaciju i izgradnju novih postrojenja, a iznosilo je oko 45 milijuna kuna.

Slika 21. Istovar i unutrašnjost kontejnera sa SN opremom
