IZRADA ZAMJENSKOG BRODSKOG ISPUŠNOG KOLEKTORA

Undergraduate thesis / Završni rad

Preddiplomski stručni studij Konstrukcijsko strojarstvo

**IZRADA ZAMJENSKOG BRODSKOG ISPUŠNOG
KOLEKTORA**

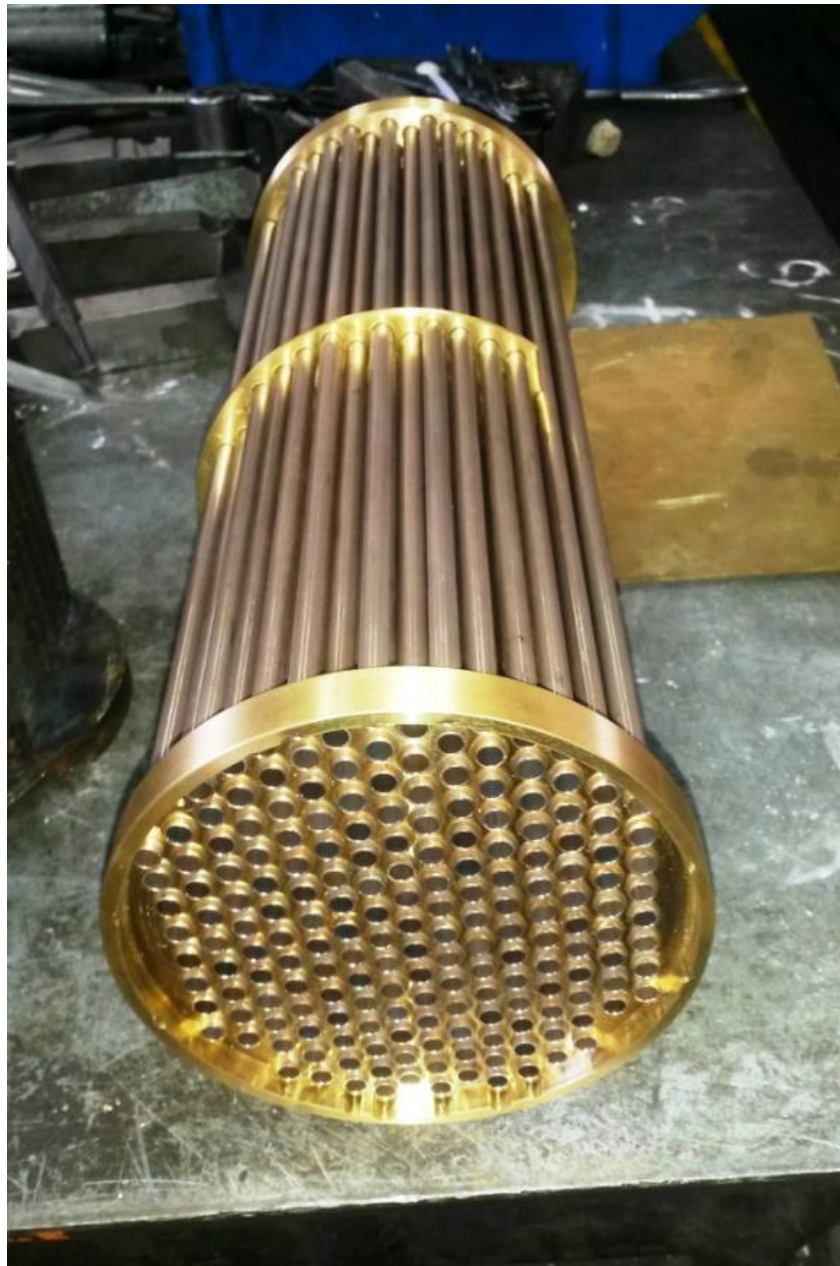
Slika 1.1 - Izmjenjivač topline s cijevima i ljuskom[1]

Izmjenjivač topline s cijevima i ljuskom (slika 1.1) je najčešći tip brodskog izmjenjivača topline koji se koristi za prijenos topline između dva fluida. Sastoji se od cijevi koje se nalaze unutar ljuske. Jedan fluid teče kroz cijevi, a drugi se kreće izvan cijevi. Toplina se prenosi kroz stjenke cijevi.

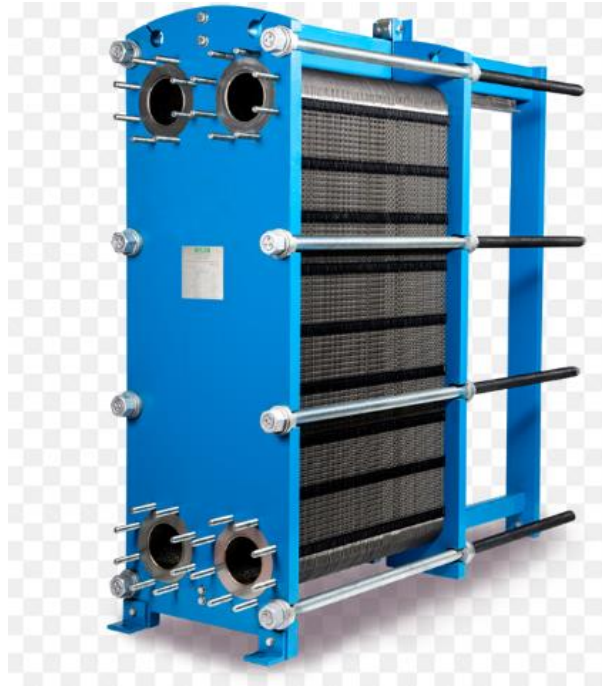
Slika 1.2 - Izmjenjivač topline s pločama [2]

Izmjenjivač topline s pločama (slika 1.2) je vrsta izmjenjivača topline koja se sastoji od ploča koje su međusobno spojene i tvore paralelne kanale. Jedan fluid teče kroz jedan skup kanala, a drugi fluid teče kroz drugi skup kanala. Toplina se prenosi kroz ploče između dva fluida.

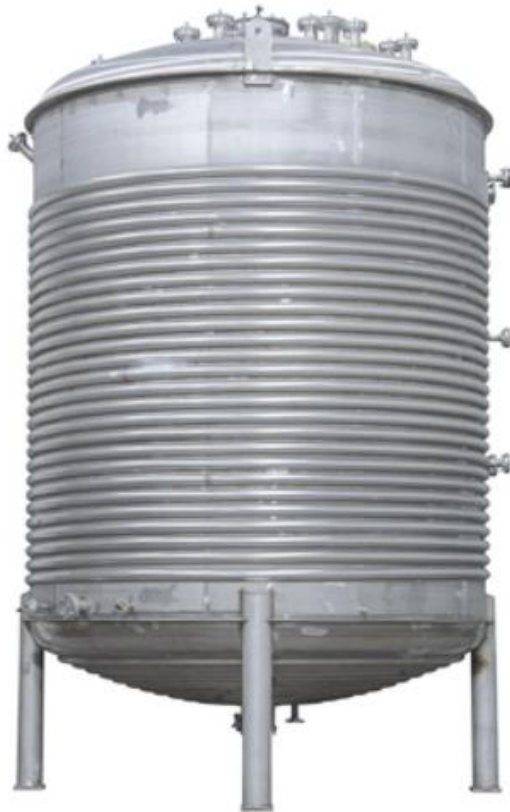
Slika 1.3 - Izmjenjivač topline s polu-cjevčanom konstrukcijom [3]

Izmjenjivač topline s polu-cjevčanom konstrukcijom (slika 1.3) koristi cijevi u obliku polumjeseca koje su spojene na svojim krajevima. Jedan fluid protječe kroz cijev, dok drugi fluid prolazi izvan cijevi. Toplina se prenosi kroz stjenke cijevi.

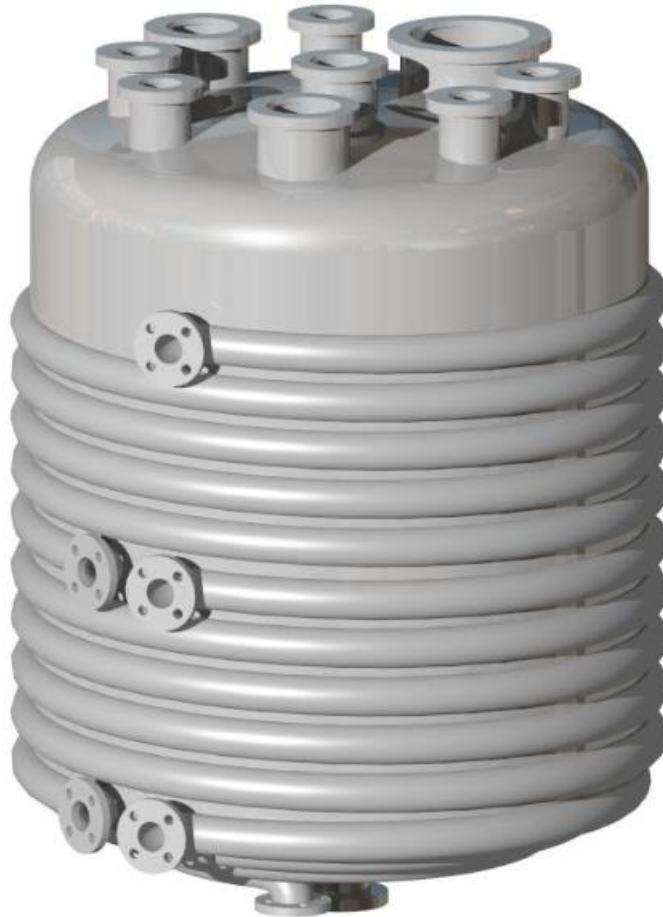
Slika 1.4 - Izmjenjivač topline s omotačem [4]

Izmjenjivač topline s omotačem (slika 1.4) sastoji se od unutarnje cijevi koja je postavljena unutar vanjske cijevi. Jedan fluid prolazi kroz unutarnju cijev, dok drugi fluid prolazi kroz vanjsku cijev. Toplina se prenosi kroz stjenke unutarnje cijevi.

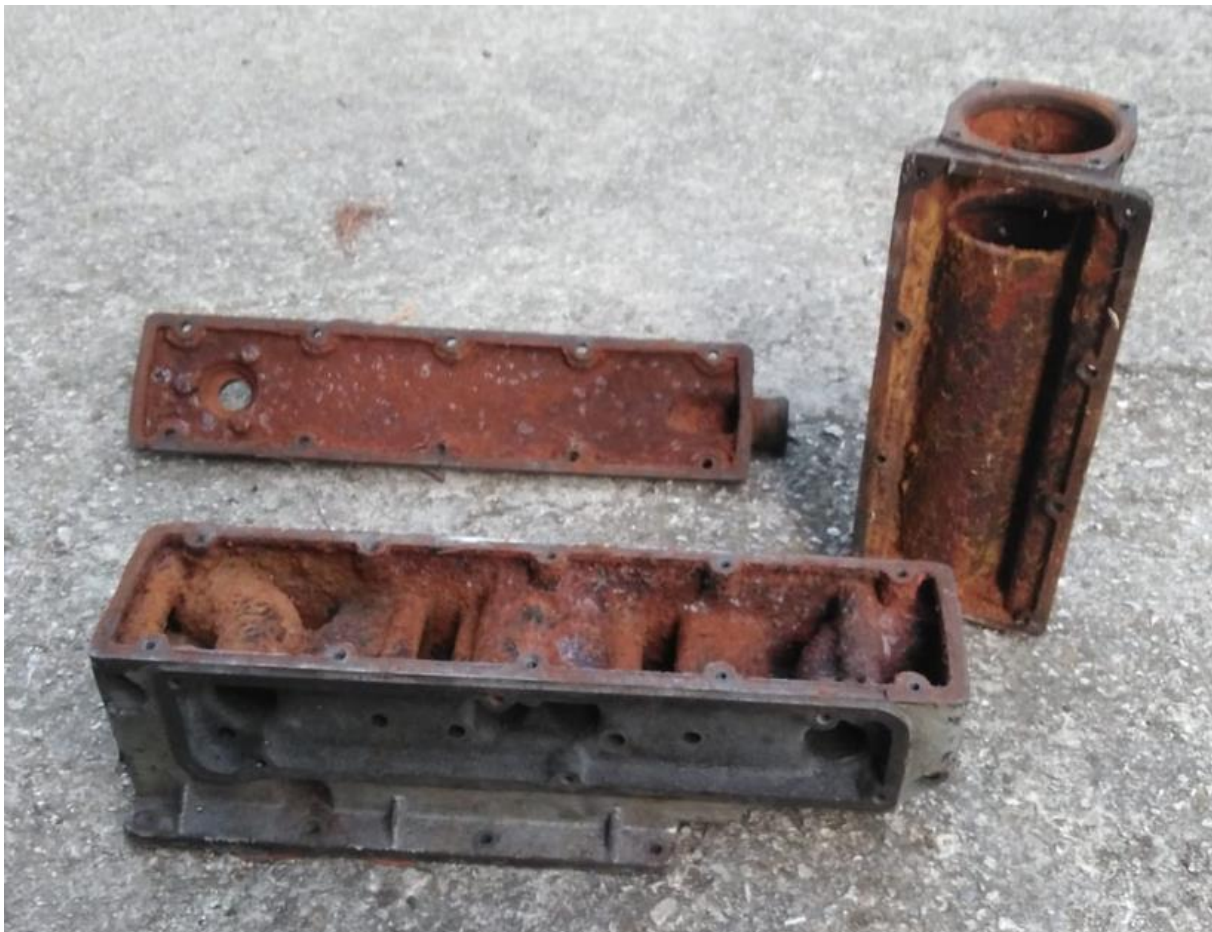
Slika 2.1- Početno stanje komada

Kombinacijom korozije i erozije došlo je do pojave listanja materijala sa strane na kojoj je visoka temperatura. Tokom godina eksploatacije na ispušnoj strani gdje su visoke temperature na stijeni s jedne strane, a s druge se nalazi voda došlo je do kombinacije implozije i kavitacije s unutarnje strane i erozije materijala. Trenutkom isparavanja koje može biti uzrokovano velikim tlakom odnosno strujanjem i podtlakom, a može bit i zbog dodira rashladnog medija sa stjenkom. Ako stjenka previše zagrije dođe do isparavanja i tu se voda pretvara u male mjehuriće koji onda otkidaju dio stjenke. Ukupna težina ovog komada od sivog lijeva iznosi 29 kg. Sklop (slika 2.1) je zbog svih ovih utjecaja izgubio svoju funkciju te mu je bila potrebna sanacija.

Nakon pregleda korištenog ispušnog kolektora koji bi se trebao reparirati primijećena je značajna šteta ispušnog razdjelnika u obliku stvaranja grafitizacija to jest nestaje dio željeza zbog oksidacije iz sivog lijeva. Brušenjem oštećenog dijela je uočeno da se pojavljuje siva boja umjesto metalne (srebrne), a to znači da je grafitizacija na tom području uznapredovala i nema mogućnosti zavarivanja. Osnovni materijal je prešao u grafitnu prašinu. S obzirom da je komad korišten već 30-ak godina ovu mogućnost sanacije isključujemo.

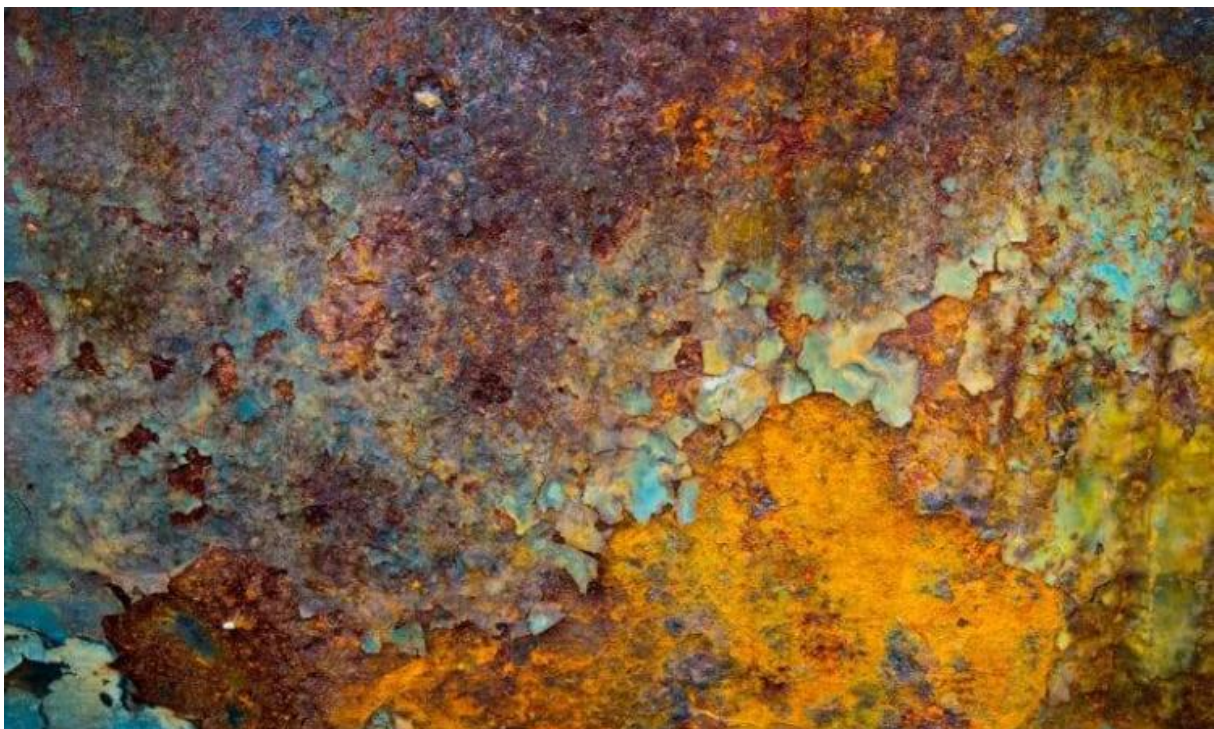
Slika 2.2 - Korozija [5]

Korozija materijala može dovesti do gubitka čvrstoće, debljine i oblika materijala, što može imati ozbiljne posljedice na funkcionalnost i trajnost materijala. Primjerice, korozija cijevi može dovesti do propuštanja tekućina ili plinova, dok korozija strojnih dijelova može uzrokovati otkazivanje mehanizama.

Da bi se spriječila korozija materijala, mogu se primijeniti različite mjere. Primjerice, mogu se primijeniti zaštitni premazi, kao što su boje, lakovi ili drugi materijali koji sprečavaju kontakt metala s kisikom i vlagom. Također, mogu se primijeniti korozivski inhibitori, koji sprečavaju kemijske reakcije koje uzrokuju koroziju. Redovito održavanje i čišćenje materijala također mogu pomoći u sprečavanju korozije.

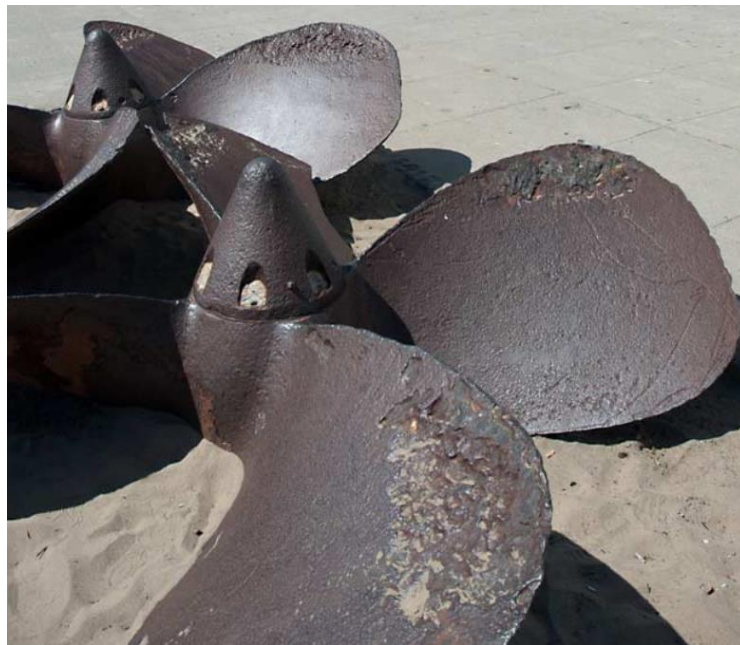
Slika 2.4 - Kavitacija [7]

Kavitacija može imati štetne učinke na sustave i komponente koji su izloženi toj pojavi. Kolaps mjehurića stvara snažne udarne valove koji mogu uzrokovati oštećenje materijala, eroziju površina, vibracije i smanjenje učinkovitosti sustava. To se često primjećuje u pumpama, mlaznicama, propelerima, ventilima i drugim hidrauličkim sustavima.

Postoje različite strategije za sprječavanje ili smanjenje kavitacije, uključujući promjenu geometrije komponenti, upotrebu materijala otpornih na kavitaciju, regulaciju tlaka ili protoka tekućine i poboljšanje hidrauličkog dizajna.

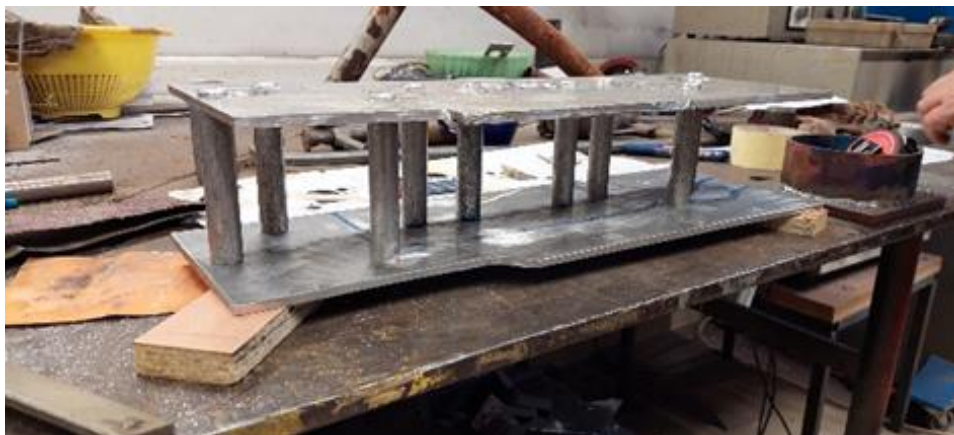
Slika 4.1 – Pozicioniranje ploča i šipki [12]

Za ispušni razdjelnik korišteni su poluproizvodi poznatog kemijskog sastava da bi se smanjila mogućnost dodatnog utjecaja korozije. Kao dodatak standardnim komadima kao što su ploče i šipke (slika 4.1) potrebno je izraditi prirubnice za cjevasti izmjenjivač topline.

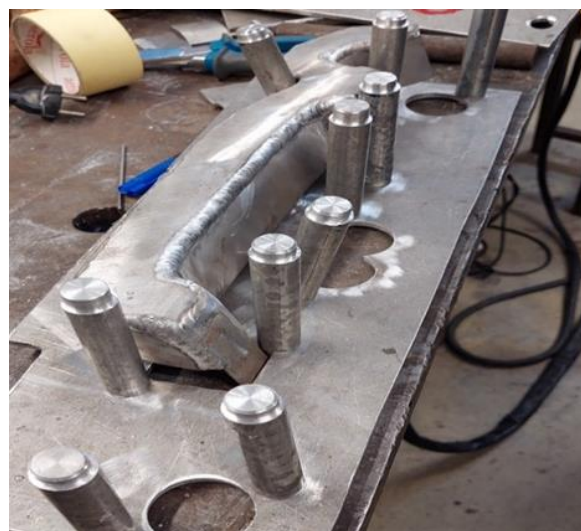
Slika 4.3 – Kanal ispušnih plinova [12]

Izrada odvodnih cijevi ispušnih plinova je specifična zbog svog oblika. Osim dimenzija presjeka, dizajn mora omogućiti smještaj kanala između šipki kako bi se omogućilo pričvršćivanje ispušnog kolektora na blok motora usadnim vijcima. Kanal za ispušne plinove ostat će zatvoren unutar kućišta i nedostupan za eventualni popravak. Potrebno je izraditi kanal za ispušne plinove zavarivanjem s provarom i nadvišenjima koja će omogućiti normalni prolazak plinova izgaranja. Slika 4.3 prikazuje kanal za ispušne plinove u međuprostoru gornjeg dijela ispušnog kolektora.

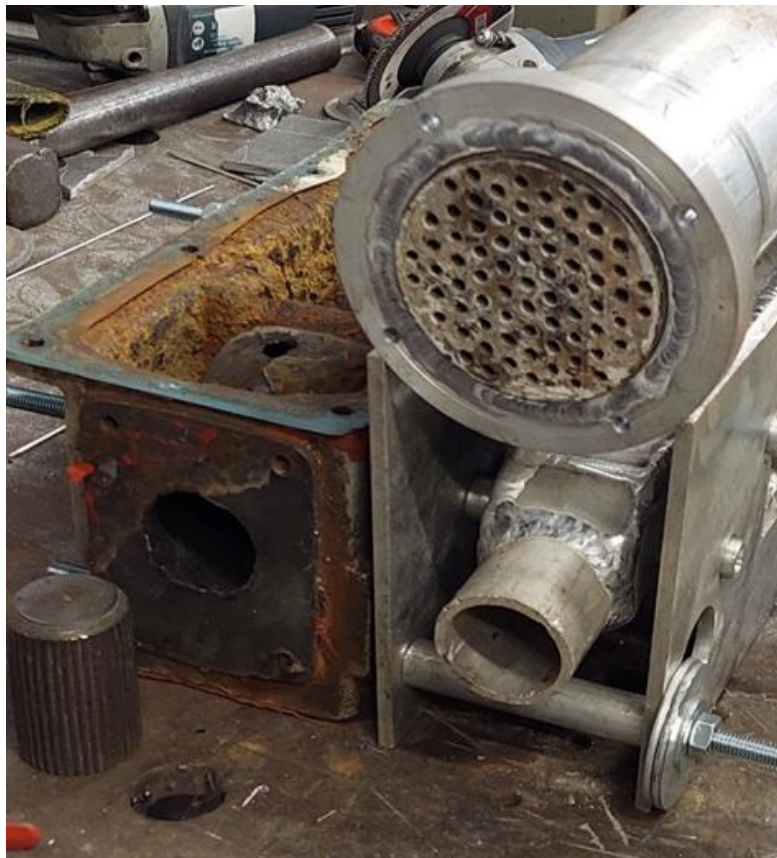
Slika 4.4 – Centriranje i priprema za zavarivanje [12]

Zbog svoje zakrivljenosti, kanal za ispušne plinove izrađen je od prethodno pripremljenih limova i traka koje se zavaruju. Svi materijali su legura AlMg4.5Mn (tablica 4.1), a dodatni materijal je AlMg5. Zbog boljeg protoka ispušnih plinova u kanalu kombiniraju se Tig i Mig postupci zavarivanja. Ovi ispušni kanali privremeno su zatvoreni procesom zavarivanja, a izlaz je spojen na tlačnu stranu radi testiranja nepropusnosti samog kanala (tlačna proba). Test je izvršen na način da je kanal napunjen vodom i priključen na komprimirani zrak (3 bar). Proces testiranja je trajao 24 sata i utvrđeno je da nije došlo do pada tlaka. Nakon završetka testa propuštanja, započinje se konačno pripajanje svih elemenata prije konačne faze završnog zavarivanja. Slika 4.4 prikazuje dijelove u fazi pripreme za zavarivanje s pozicioniranjem putem vijčanih spojeva na izvorni blok.

Važno je napomenuti da se dijelovi prije pritezanja pozicioniraju pomoću vijčanih spojeva kako bi se postigle odgovarajuće dimenzije koje će omogućiti pravilnu montažu komada nakon završene obrade. Treba uzeti u obzir da će se komad tijekom procesa zavarivanja deformirati pri čemu ta deformacija mora biti unutar zahtijevanih granica da nakon obrade dimenzija komada bude odgovarajuća odnosno kako bi se komad mogao postaviti na blok motora.

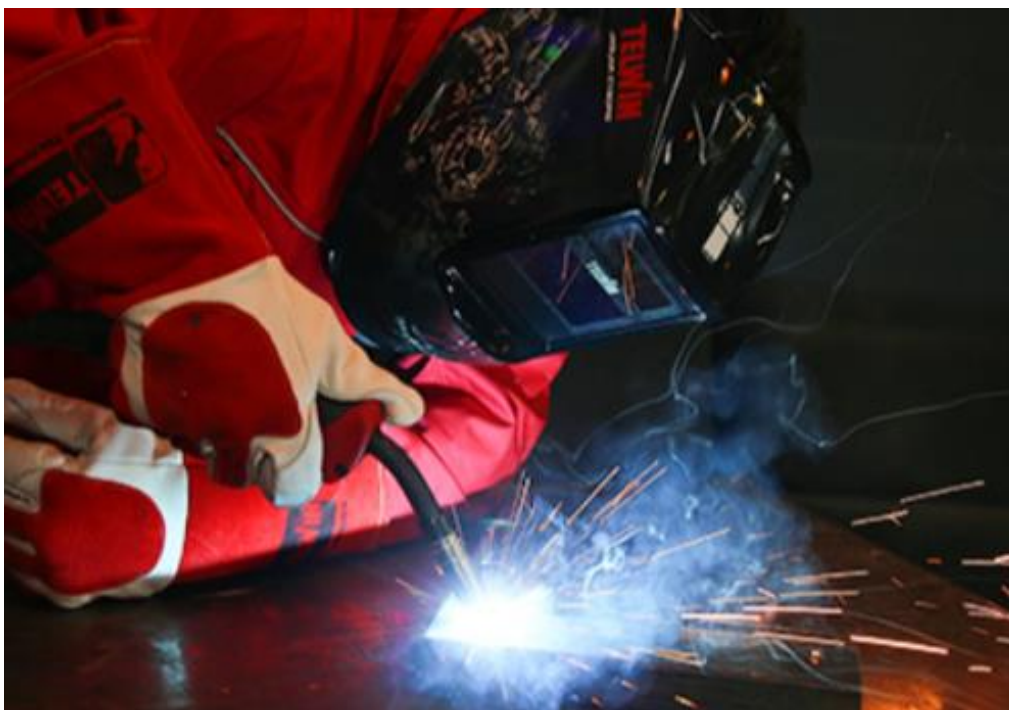
Slika 5.1 – MIG postupak [8]

MIG (Metal Inert Gas) zavarivanje je postupak (slika 5.1) zavarivanja koji koristi neprekidno dovodni elektrodni materijal u obliku žice. Ovaj postupak se često koristi za spajanje metala poput čelika, aluminija ili nehrđajućeg čelika.

Pri MIG zavarivanju, električna struja prolazi kroz žicu elektrodu i stvara luk između elektrode i temeljnog metala. Istovremeno, zaštitni plin (obično argon ili mješavina argona i CO₂) izlazi iz pištolja za zavarivanje kako bi zaštitio otopljenu žicu i zavareni spoj od kontaminacije zrakom.

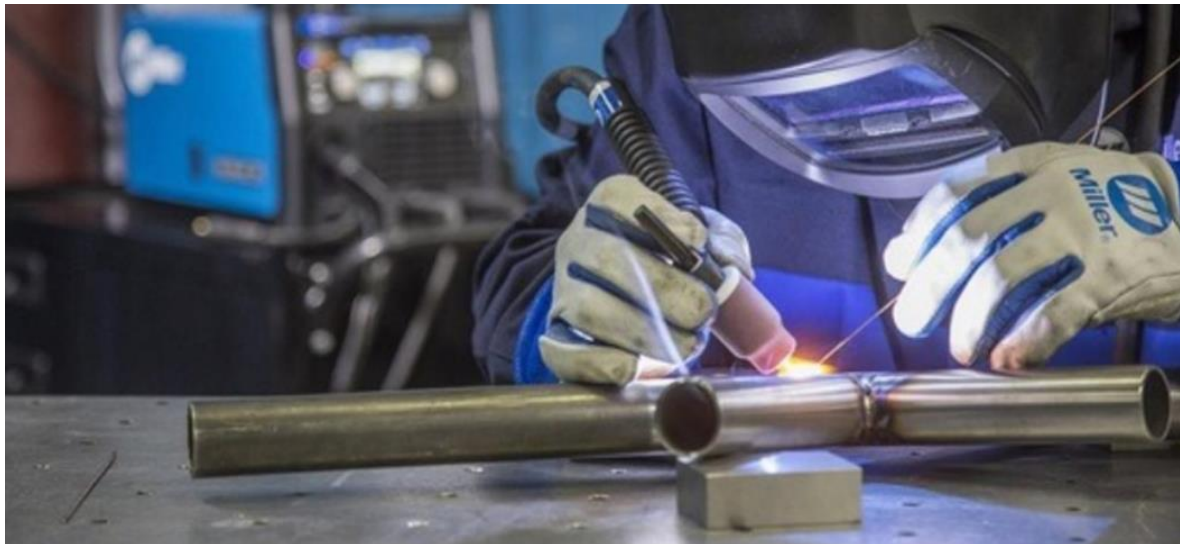
Slika 5.2 – TIG postupak [9]

TIG (Tungsten Inert Gas) zavarivanje je postupak (slika 5.2) zavarivanja koji koristi nemetalni elektrodni materijal od volframa (tungsten) i zaštitni plin (obično argon) kako bi se stvorio zaštitni atmosferski sloj oko zavarenog spoja.

Pri TIG zavarivanju, nemetalna elektroda od volframa drži se u pištolju za zavarivanje i stvara električni luk s temeljnim metalom. Elektroda se ne troši tijekom zavarivanja, već služi samo kao provodnik električne struje.

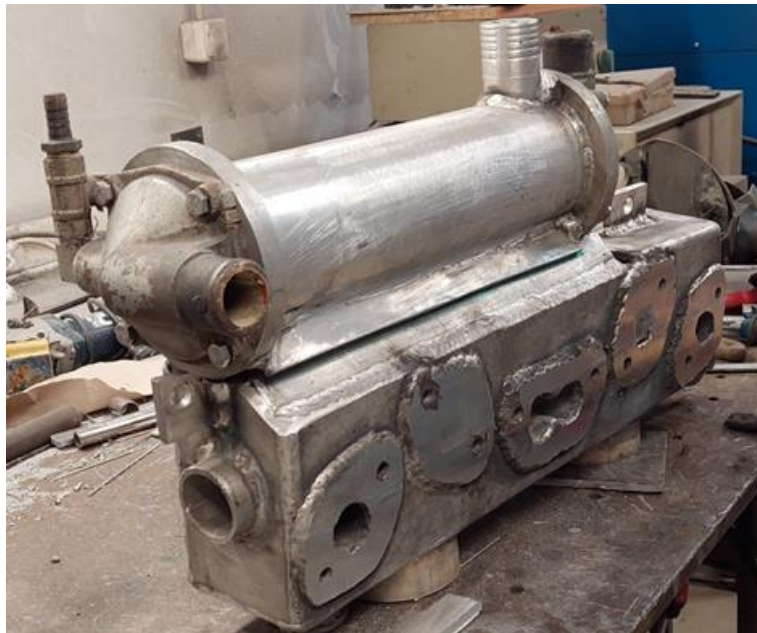
Slika 5.3 – Složeni komadi spremni za zavarivanje [12]

Nakon proizvodnje svih potrebnih dijelova i njihovog spajanja, započinje postupak zavarivanja. Kao što je već spomenuto, koriste se postupci zavarivanja MIG s dodatnim materijalom AlMg5 Ø 1,2, koji je jedan od najuniverzalnijih promjera i pokriva sve raspone debljina od 1 do 20 mm, te TIG s dodatnim materijalom AlMg5 Ø 2 mm. Zbog nemogućnosti dobave odgovarajućih debljina limova za preklapanje na ispušnoj strani, izveden je postupak zavarivanja i dodatnog navarivanja površine kako bi se dobilo odgovarajuće nadvišenje i omogućila izrada pripreme za zavarivanje. Ova faza navarivanja i prve strojne obrade služi samo za kontrolu odgovarajućih nadvišenja koja je potrebno postići jer se završna obrada provodi nakon završetka zadnje faze zavarivanja. Vizualna kontrola otkrila je manju poroznost na nekim mjestima, što neće značajno utjecati na kvalitetu i funkcionalnost zavarenih površina te je kao takva greška procesa zavarivanja taj mali porozitet prihvatljiv. Ova faza omogućuje popravak loše izvedenog zavara, kao i nadopunu nedovoljnog preklapanja zavara na određenim mjestima. Postupak ravnjanja bloka ispušne grane procesom glodanja uklonit će višak zavara i istovremeno poravnati dodirne površine te ih oblikovati prema odgovarajućim površinama (površine kojima se brtvi komad) na strani bloka motora kako bi se omogućilo pravilno sklapanje i brtvljenje. Slika 5.3 prikazuje komad spreman za konačnu fazu zavarivanja.

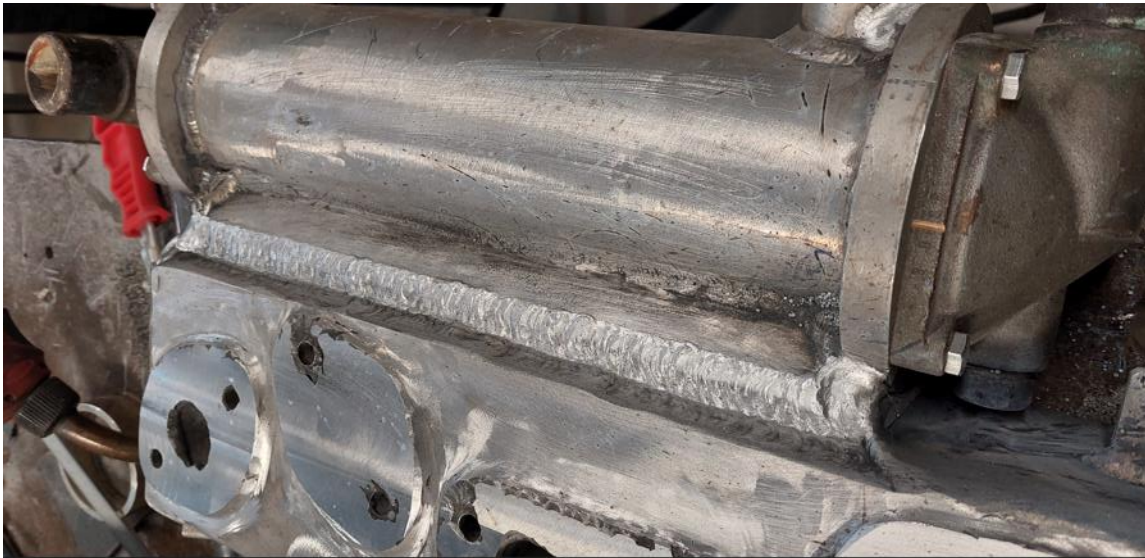
Slika 5.4 – Komad nakon zavarivanja [12]

Zavarivanje u ovoj fazi izvodi se na radnom komadu koji nije pričvršćen na blok motora, već je slobodno zavaren zbog potrebe pozicioniranja i pristupa. Redoslijedom zavarivanja pokušava se utjecati na smanjenje deformacija radnog komada (metoda rakovog koraka) zbog toplinskog utjecaja postupka zavarivanja. Nakon zavarivanja (slika 5.4), komad se provjerava vizualno i ponovo se vrši tlačna proba kako bi se utvrdilo da nema propuštanja na novonastalim zavarima. Za ovaj postupak ispitivanja potrebno je pričvršćivanje i spajanje svih elemenata. Osim priključaka na strani cjevastog izmjenjivača topline, potrebno je izraditi odgovarajuće čepove koji će omogućiti ovo ispitivanje. Tlakovi tijekom stvarnog procesa eksploatacije unutar ispušnog sustava su zanemarivi (naime prilikom rada se sigurnosni čep na ispušnoj grani skida i kontrolira nabijanje tlaka u prostor rashladnog medija - vode).

Nakon strojne obrade svih površina zamjenski izmjenjivač je ponovno podvrgnut testiranju. Osim vizualnog pregleda, provodi se i tlačna proba kao i kod spremnika vode. Nakon faze uspješnog ispitivanja, komad se mehanički čisti pomoću odgovarajućih alata koji neće kontaminirati površinu. Na taj se način uklanja zaštitni sloj aluminijevog oksida kako bi se omogućilo dobro prijanjanje bazne boje. Također, ovim se procesom povećava površinska hrapavost i mogućnost sidrenja temeljne boje. Završna boja je vatrootporna, a u ovom slučaju prema uputama proizvođača nije potrebno koristiti temeljnu boju već se na pripremljenu površinu direktno nanosi ova vatrootporna boja. Treba napomenuti da su izmjenjivači izrađeni od morske aluminijske legure također podložni procesu korozije naročito u uvjetima nastanka galvanskog članka. Za morske aluminijske legure koriste se posebni protektori (tablica 5.1) na bazi magnezija ($-2,37 E^{\circ}/V$) zbog odgovarajućeg električnog potencijala. Pogrešno je koristiti protektore na bazi cinka ($-0,76 E^{\circ}/V$), koji se često učinkovito upotrebljavaju za čelične brodske konstrukcije, ali nisu prikladni za aluminijske legure ($-1,66 E^{\circ}/V$) jer su elektropozitivnije. Ispravno je koristiti protektore na bazi magnezija ($-2,37 E^{\circ}/V$) jer u tom slučaju aluminijski dio neće korodirati i gubiti masu. Nepovoljni korozivni uvjeti mogu se javiti u području cjevastog izmjenjivača topline, stoga se na toj poziciji dodatno mora zavariti prihvatni element za protektor od magnezija.

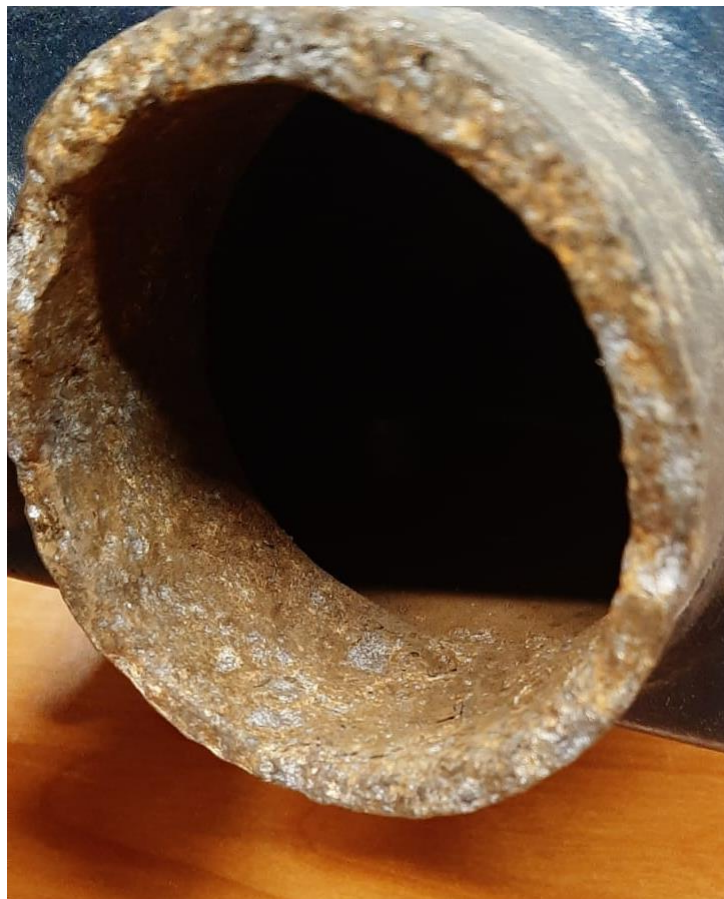
Slika 5.5 – Galvanska korozija

Na slici 5.5 je vidljivo intenzivno propadanje materijala uslijed korozije u procjepu. Originalni komad na poziciji prstena cjevastog nosača ima O-ring koji sprječava prodor mora u unutrašnjost gdje se nalazi zatvoreni sustav vode. Ovaj blok ispušne grane je izrađen kompletno od aluminijske legure te ga treba pažljivo zaštititi. Jedan od načina zaštite je i dislociranje postojećeg O-ringa na čeonu kontaktnu površinu tako da se izbjegne kontakt mora i aluminijskog kućišta. Za ovo je potrebno izraditi posebnu brtvu trapeznog oblika (slika 5.6) koja će odvojiti fizički aluminijski blok i poklopac cjevastog izmjenjivača te neće omogućiti pristup mora u procjep između cjevastog izmjenjivača i aluminijskog kućišta. Na ovaj način se sprječava mogućnost uspostave sustava aluminijsko kućište – elektrolit – cjevasti nosač te se izbjegava potencijalni nastanak galvanske struje. Na slici je vidljiva trapezna brtva prije postavljanja poklopca. Također se u lijevom gornjem kutu vidi element s navojem za postavljanje magnezij protektora.

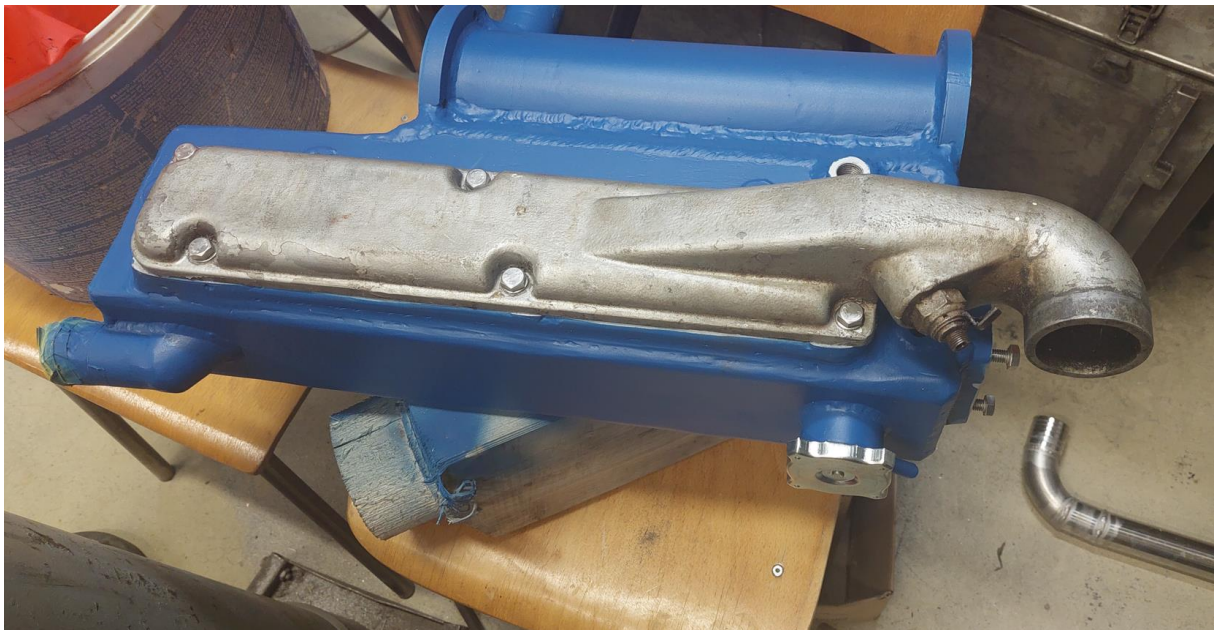
Slika 6.1 – Konačan proizvod [12]

Nakon vizualne kontrole i tlačne probe obojanog (zaštićenog) komada pristupa se montaži na ispušnoj strani brodskog motora. U ovoj fazi, ispušni kolektor se postavlja na blok motora sa svim brtvama i stavlja se u probni rad. Važni parametri koje je potrebno postići su svakako stanje u kompenzacijskom spremniku, gdje ne smije biti povećanja tlaka zbog prodiranja ispušnih plinova u prostor kolektor (nabijanja tlaka u kompenzacijskoj posudi), odnosno vodeni dio. Drugi faktor je temperatura na ispuhu, koja je iznosila između 50 °C i 55°C, što je nekoliko stupnjeva niže u odnosu na slučaj originalnog lijevanog komada od sivog lijeva, gdje je temperatura ostajala u rasponu od 55 do 60 °C ovisno o načinu rada. S obzirom da se radi o jedinstvenom komadu, preporučljivo je češće provjeravati i pratiti temperaturu ispušnih plinova, kao i razinu rashladne tekućine. Nakon probne vožnje od nekoliko sati temperatura je ostala na istim vrijednostima a razina rashladne tekućine (vode) se nije promijenila. Slika 6.1 prikazuje konačan izgled ispušnog kolektora.

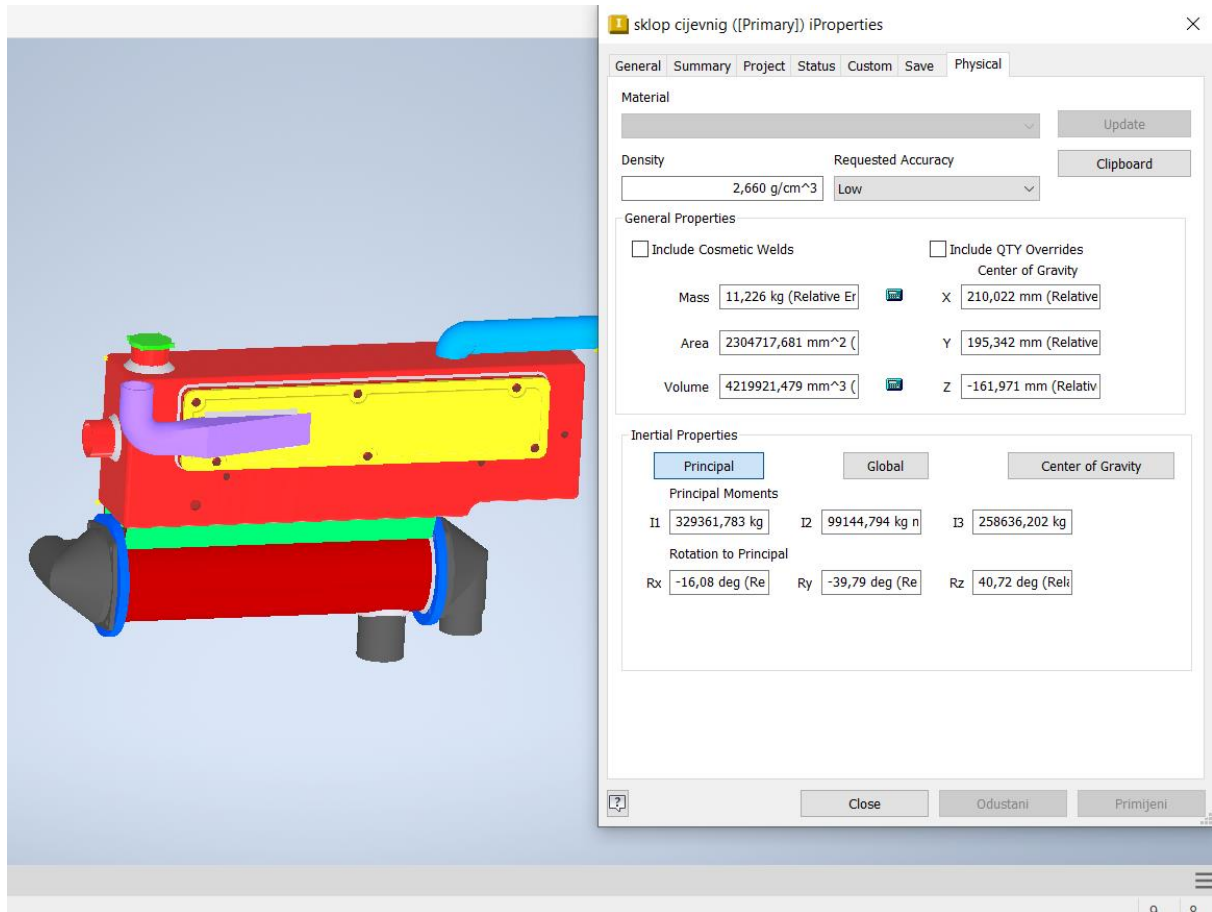
Prilog 2

AlMg4.5Mn		Mjerilo scale	Objekt/location: Split					
Materijal/mat.	Masa/weight (kg)				Iz.	datum	potpis	napomena
Id_br.:		1:2,5	Predmet/description: Nosач izmjenjivača	A4	Završni rad			
Nom_br.:								
Crtao drawn	01.06.23. M. Balić				List/sheet: ___	Listova/of: ___		
Odobrio approved	01.06.23. S.Šitić
