IZRADA ZAMJENSKOG BRODSKOG ISPUŠNOG KOLEKTORA

Undergraduate thesis / Završni rad

2023

**IZRADA ZAMJENSKOG BRODSKOG ISPUŠNOG
KOLEKTORA**

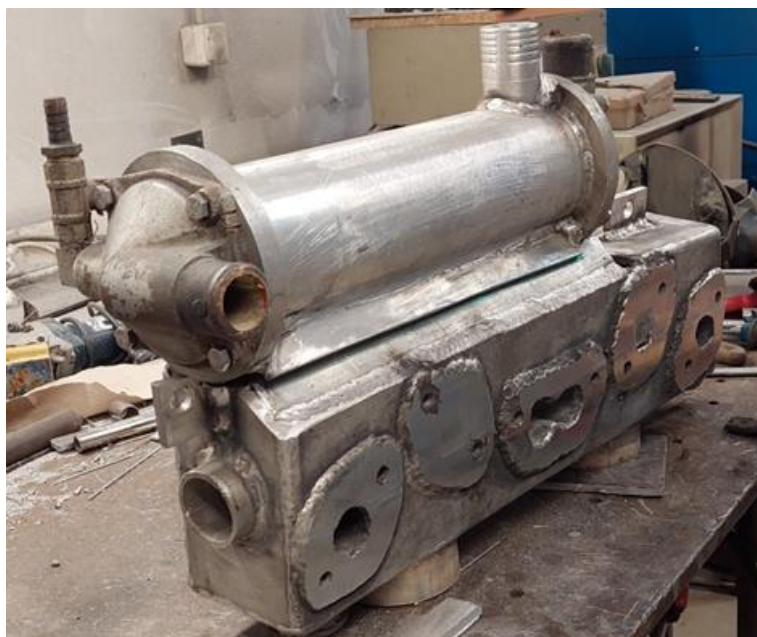
Slika 5.3 – Složeni komadi spremni za zavarivanje [12]

Nakon proizvodnje svih potrebnih dijelova i njihovog spajanja, započinje postupak zavarivanja. Kao što je već spomenuto, koriste se postupci zavarivanja MIG s dodatnim materijalom AlMg5 Ø 1,2, koji je jedan od najuniverzalnijih promjera i pokriva sve raspone debljina od 1 do 20 mm, te TIG s dodatnim materijalom AlMg5 Ø 2 mm. Zbog nemogućnosti dobave odgovarajućih debljina limova za preklapanje na ispušnoj strani, izveden je postupak zavarivanja i dodatnog navarivanja površine kako bi se dobilo odgovarajuće nadvišenje i omogućila izrada pripreme za zavarivanje. Ova faza navarivanja i prve strojne obrade služi samo za kontrolu odgovarajućih nadvišenja koja je potrebno postići jer se završna obrada provodi nakon završetka zadnje faze zavarivanja. Vizualna kontrola otkrila je manju poroznost na nekim mjestima, što neće značajno utjecati na kvalitetu i funkcionalnost zavarenih površina te je kao takva greška procesa zavarivanja taj mali porozitet prihvatljiv. Ova faza omogućuje popravak loše izvedenog zavara, kao i nadopunu nedovoljnog preklapanja zavara na određenim mjestima. Postupak ravnjanja bloka ispušne grane procesom glodanja uklonit će višak zavara i istovremeno poravnati dodirne površine te ih oblikovati prema odgovarajućim površinama (površine kojima se brtvi komad) na strani bloka motora kako bi se omogućilo pravilno sklapanje i brtvljenje. Slika 5.3 prikazuje komad spreman za konačnu fazu zavarivanja.
