POPRAVAK ELEKTRIČNOG BRODSKOG VITLA

Undergraduate thesis / Završni rad

Ovaj završni rad istražuje problem popravka električnog brodskog vitla Quick S.p.A G1000. Kroz detaljnu analizu strukture vitla, dijagnozu kvara, izradu zamjenskog dijela za slomljeno vratilo te provjeru čvrstoće materijala i toplinsku obradu, prikazuje se važnost stručnog pristupa u rješavanju tehničkih problema.

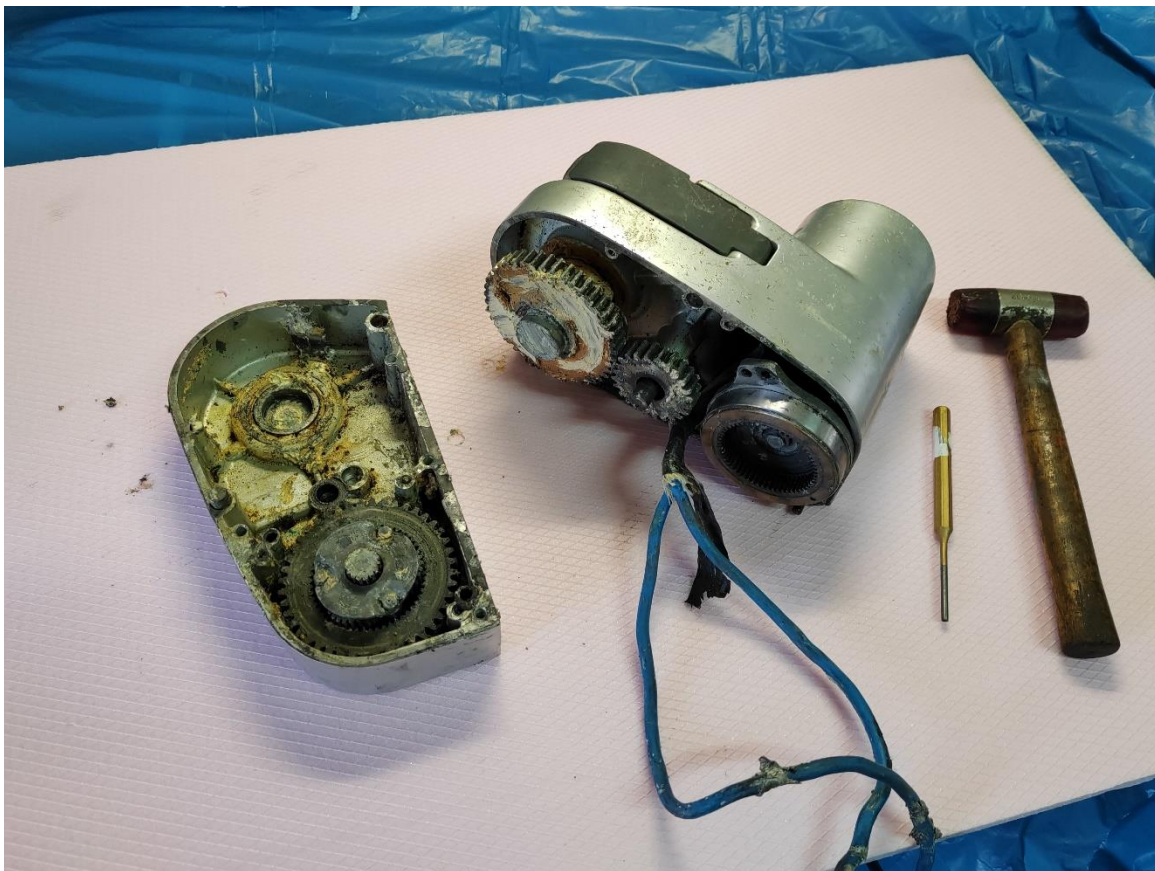
Slika 2.1-Vitlo nakon uklonjenog poklopca

Prema vizualnoj inspekciji s vanjske strane nije pronađen nikakav znak fizičkog oštećenja te je vitlo uklonjeno kako bi se lakše rastavilo. Puštanjem vitla u rad je uočeno da motor radi, ali na izlaznom vratilu nema okretnog momenta. Zatim je uklonjen poklopac s vitla kako bi se pristupilo mehaničkom prijenosu (slika 2.1).

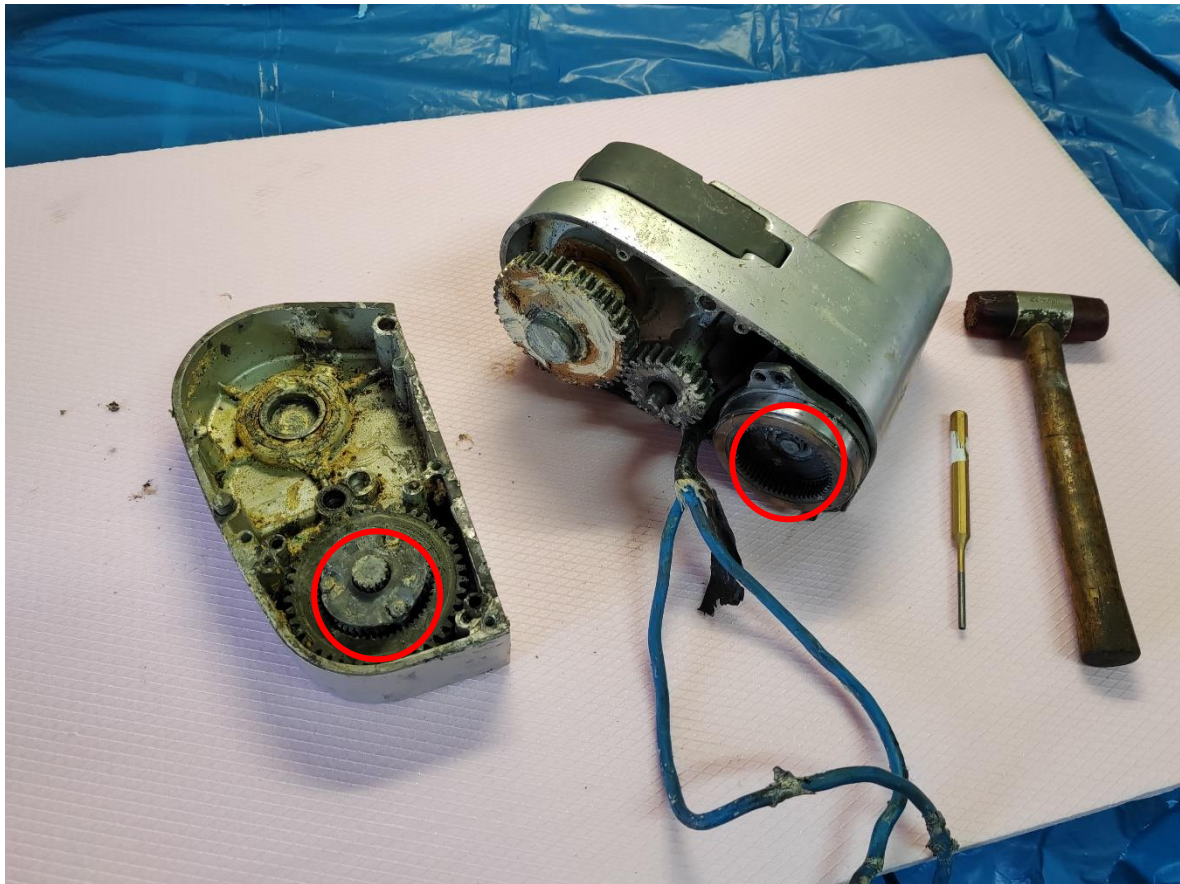
Slika 2.2-Zupčanik odvojen od vratila

Odmah je uočeno da sunčani zupčanik planetarnog prijenosa nije spojen na vratilo elektromotora već je zajedno s vodicom i planetarnim zupčanicima ostao u vijencu planetarnog prijenosa. (slika 2.2)

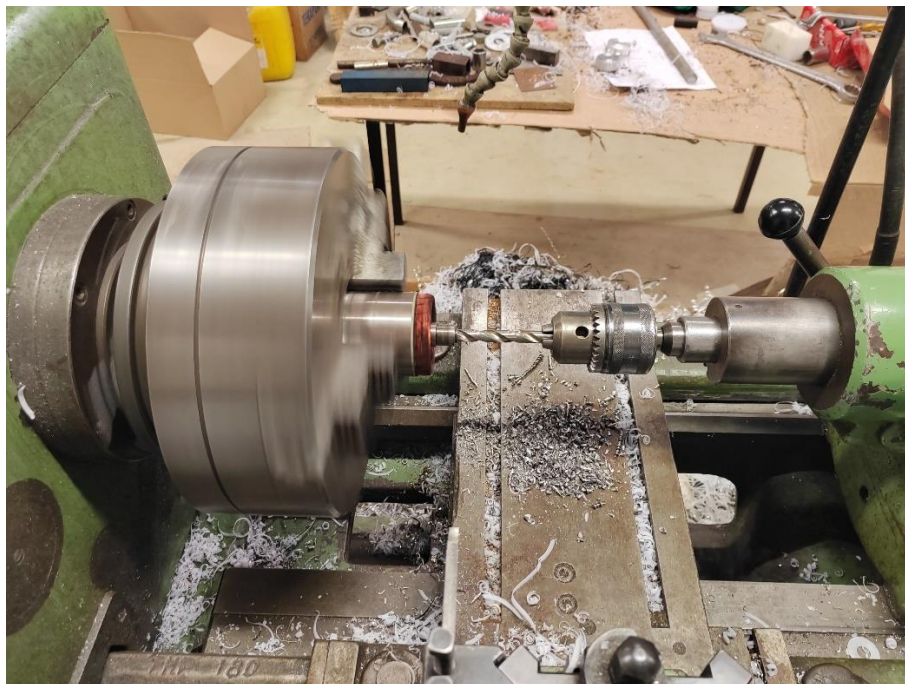
Slika 2.5-Bušenje prednjeg rukavca ležaja

Zatim je izvršeno bušenje prednjeg rukavca promjera 15 mm (slika 2.5), koje zbog visoke tvrdoće na površini vratila, svrdlo nije u mogućnosti prodrijeti te dolazi do vibracija popraćenih visokim tonom škripanja.

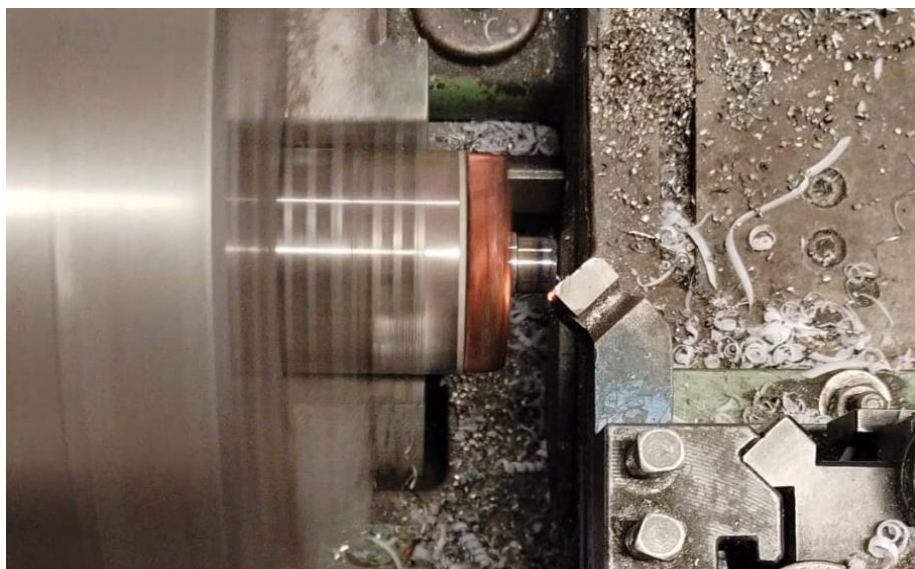
Slika 2.6-Tokarenje tvrdom pločicom

Zbog tvrdoće rukavca alati od alatnog i brzoreznog čelika su se za zadanu svrhu pokazali neprimjereni te je za odstranjivanje tog dijela odabrana pločica od tvrdog metala (volframov karbid) (slika 2.6).

Zbog visoke tvrdoće na površini rukavaca, a dobre žilavosti u jezgri vratila. Zaključeno je da je vratilo izrađeno od čelika za cementiranje, te da su cementirani samo rukavci prednjeg ležaja i zupčanika.

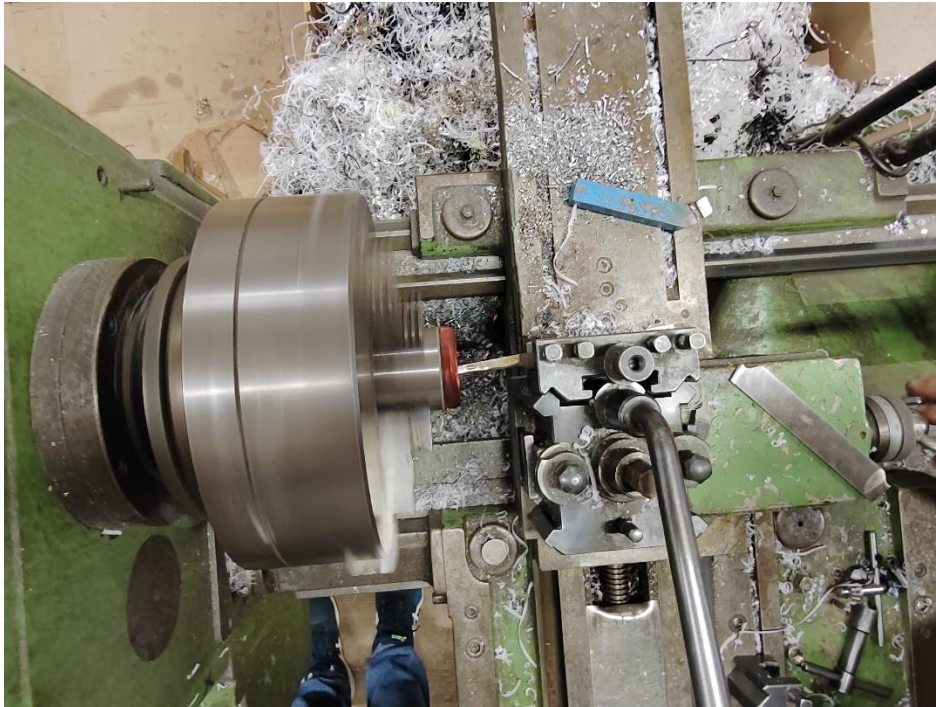
Slika 2.7-Istokarivanje unutarnjeg promjera rotora

Konačno, dio vratila koji je utisnut u jezgru rotora je izbušen svrdlom promjera 16mm te je ostatak istokaren nožem od brzoreznog čelika za unutarnje tokarenje. (slika 2.7)

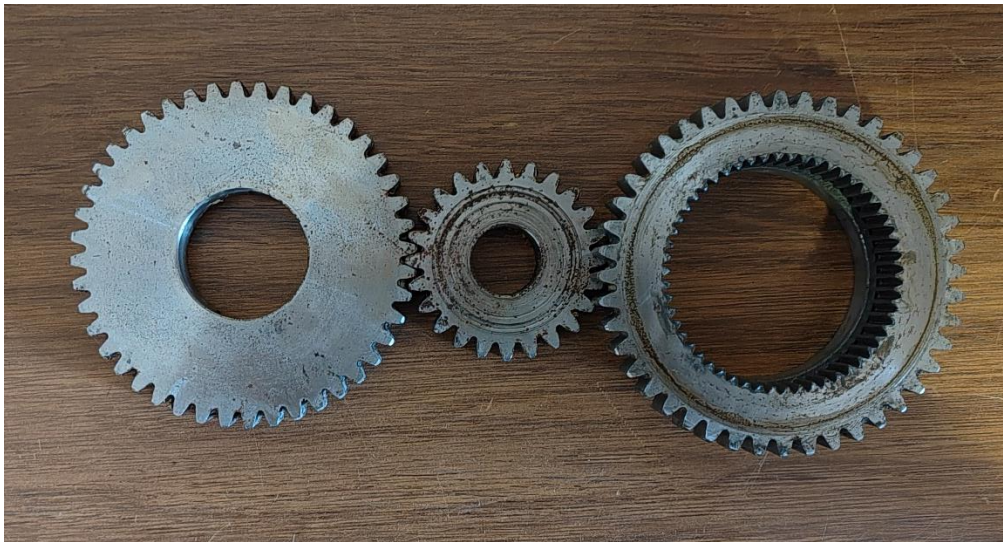
Slika 3.1-Pogonski, gonjeni i među zupčanik

Zupčanik na izlaznom vratilu kao i zupčanik na izlazu planetarnog prijenosa imaju jednak broj zubi $Z_1=Z_3=44$. Oni ne utječu na prijenosni omjer već služe da se izlazno vratilo, a samim time i bubanj pomaknu dalje od pogonskog vratila kako bi se osiguralo dovoljno mjesta za rad.(slika 3.1)

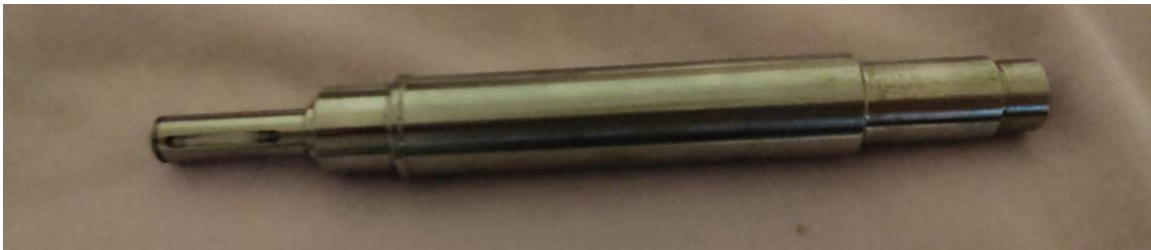
Slika 4.5-Novoizrađeno vratilo

Za potrebe rada izrađena su dva nova vratila, jedno na točnu mjeru, a drugo s dodatkom za završnu obradu te je zbog toga na svakom presjeku promjer veći za 0,2 mm. Novo vratilo se može vidjeti na slici 4.5

Vratilo je izrađeno prema radioničkom nacrtu iz priloga 1. Izrađeno je iz odabranog materijala na CNC tokarskom stroju u meko žarenom stanju kako bi bio pogodan za grubu obradu, ali u takvom stanju dobiva loš izgled površine pogodan nastajanju korozije. Za grubo uzdužno tokarenje korištena je WNMG tvrda pločica vidljiva na slici 4.2.

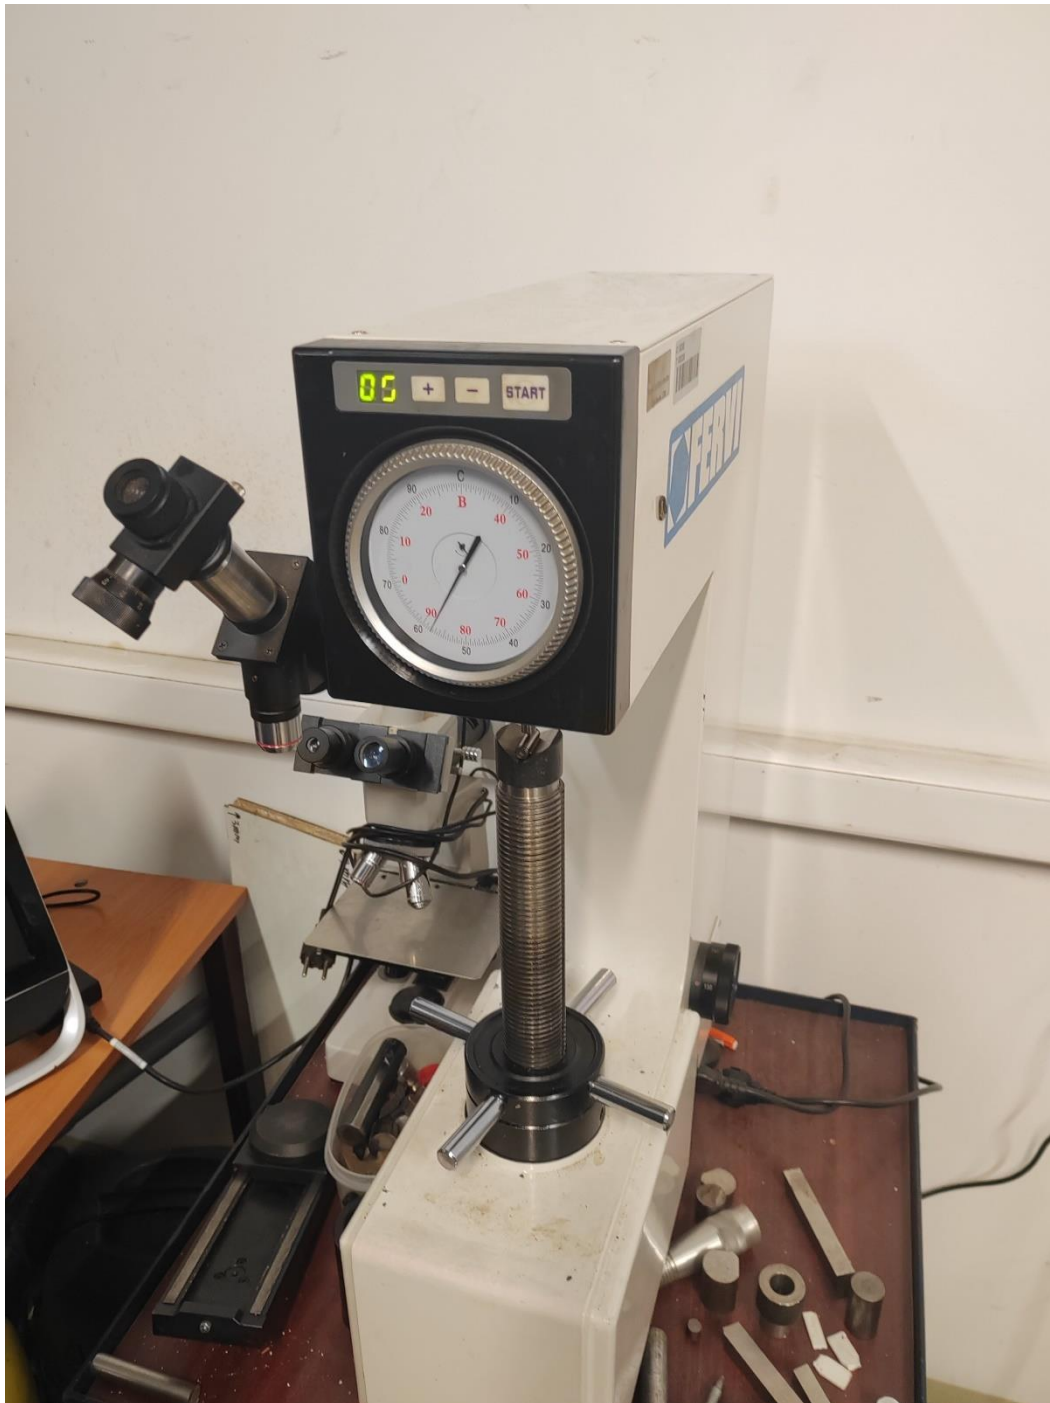
Slika 4.6-Mjerenje tvrdoće komada

Izvorno vratilo je cementirano na mjestima dosjedanja ležajeva i zupčanika te je za novo vratilo potrebno izvršiti toplinsku obradu cementiranja i kaljenja te naknadno popuštanje. Na odlomljenom komadu vratila izvršeno je mjerenje tvrdoće te se ono može vidjeti na slici 4.6. Tvrdoća je mjerena tri puta, a nakon svakog mjerenja komad je zakrenut kako bi se izbjegla nesigurnost postojanja faza različitih tvrdoća na površini komada. Izmjerena tvrdoća na površini je 57 HRC te se u sva tri mjerenja pokazala jednaka.

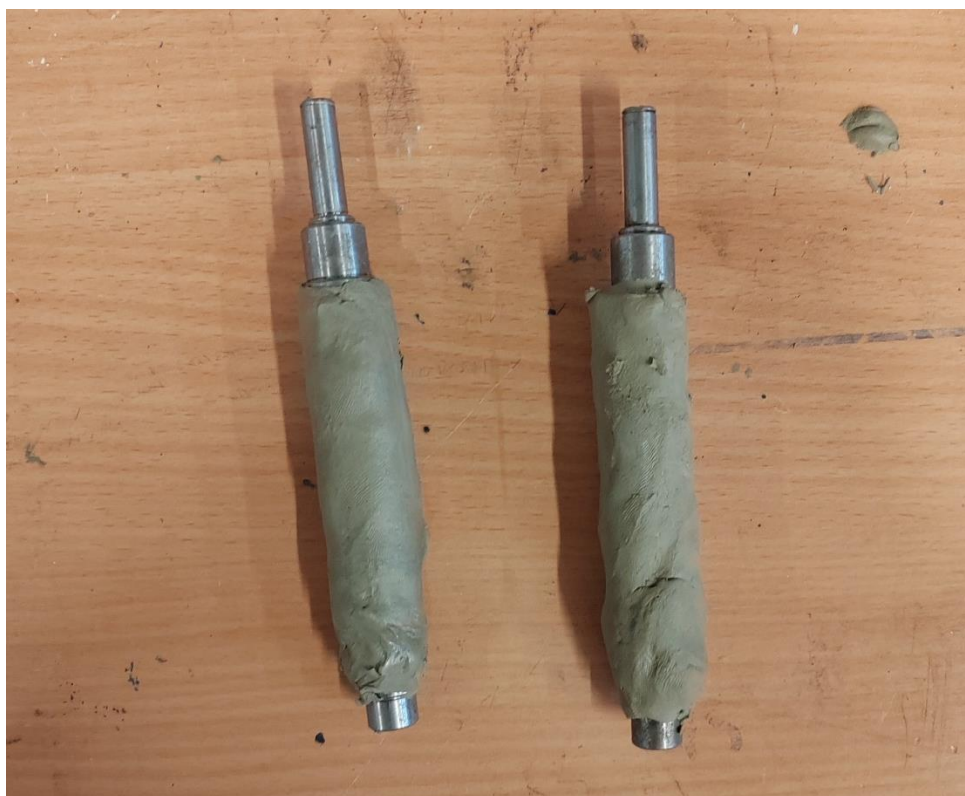
Slika 4.7-Vratila zaštićena glinom

Zatim je odrađena priprema vratila za cementiranje, površine koje nije potrebno cementirati su zaštićene glinom postojanom do 1200 °C (slika 4.7), a pripravljena je smjesa drvenog ugljena i barijevog karbonata. Zaštićena vratila su potom stavljena u čeličnu kutiju zajedno s fino mljevenom smjesom za cementiranje osiguravajući ravnomjernu pokrivenost površina koje je potrebno cementirati (slika 4.8).

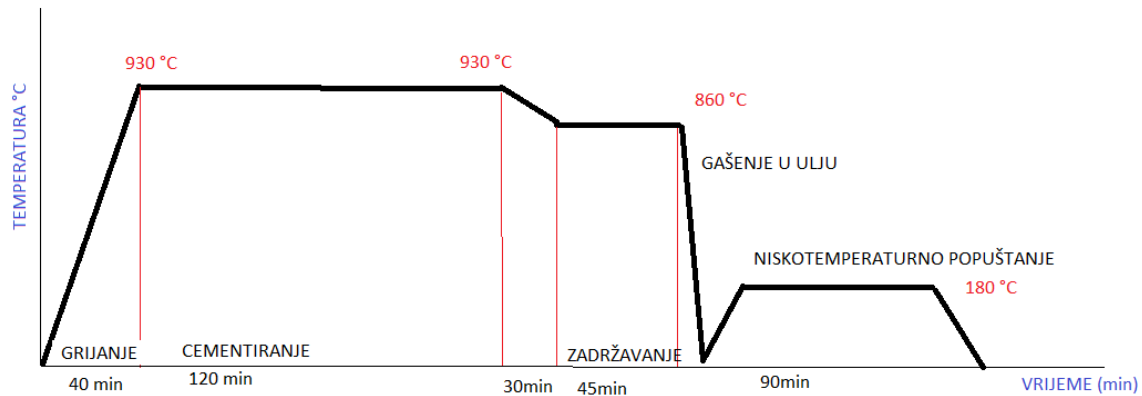
Slika 4.9-hodogram toplinske obrade za Č.4321[22]

Zatim je kutija ubačena u peć na 930 °C dok traje cementiranje, a potom je temperatura spuštena na 860 °C prije kaljenja. Temperature i vrijeme držanja se mogu iščitati iz dijagrama na slici 4.9.

Nakon grijanja su vratila gašena u ulju te su ostavljena na zraku da se hlade do sobne temperature. Nakon hlađenja su mjerene deformacije te je ustanovljeno da su se komadi deformirali te je nakon pokušaja ispravljanja vratila bez dodatka za obradu slomljen rukavac zupčanika. Međutim, na drugom vratilu je dodatak za završnu obradu dovoljan da vratilo nakon završne obrade zadovoljava zadane tolerancije.

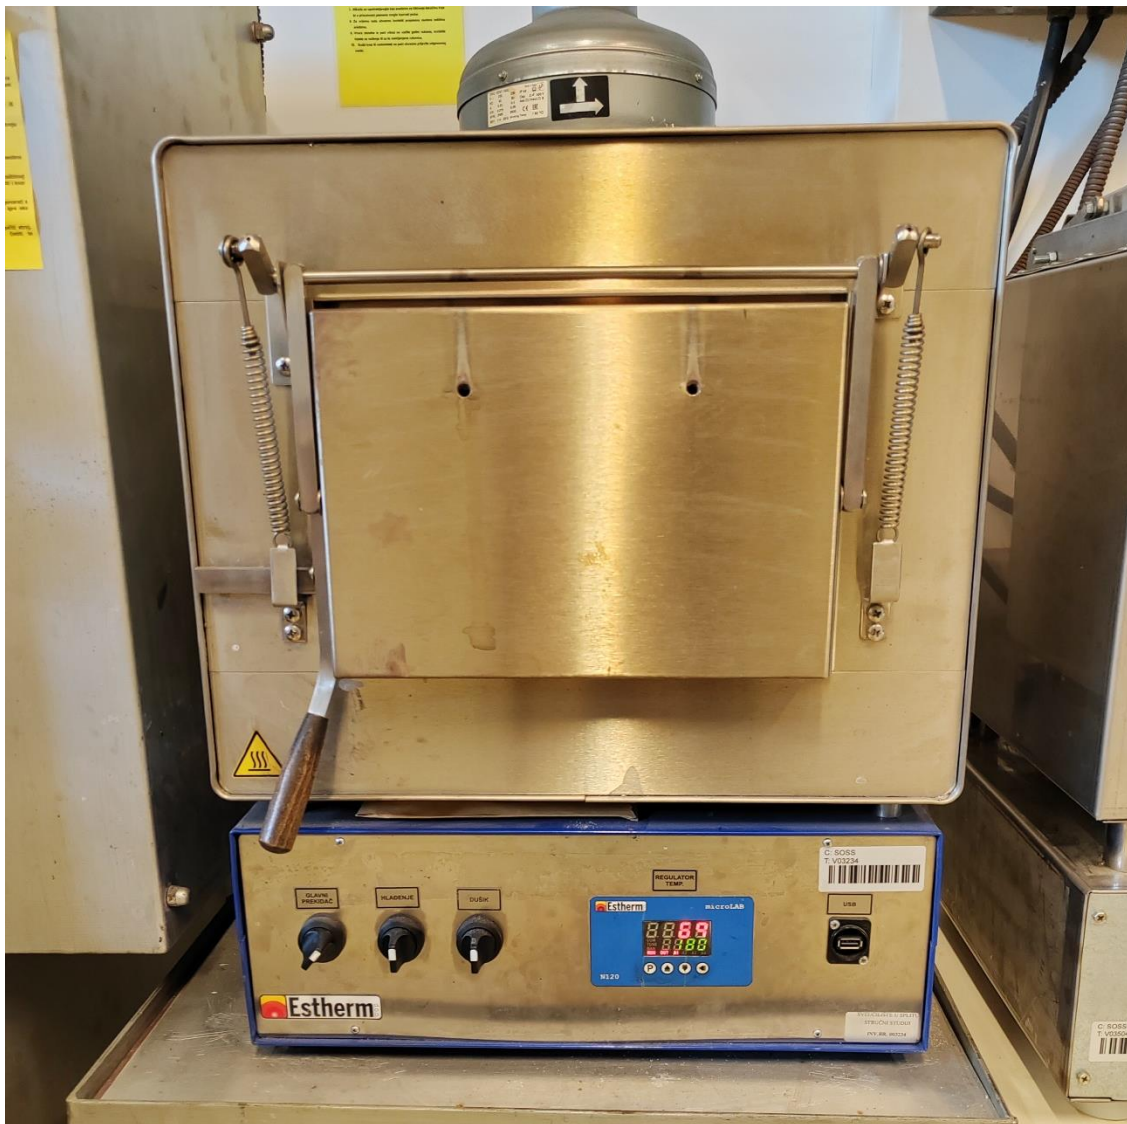
Slika 4.10-Nisko temperaturno popuštanje vratila

Posljednji potreban proces je popuštanje. Vratilo je popuštanje na 180 °C u duljini trajanja od 90 minuta kako bi mu porasla žilavost (slika 4.10).

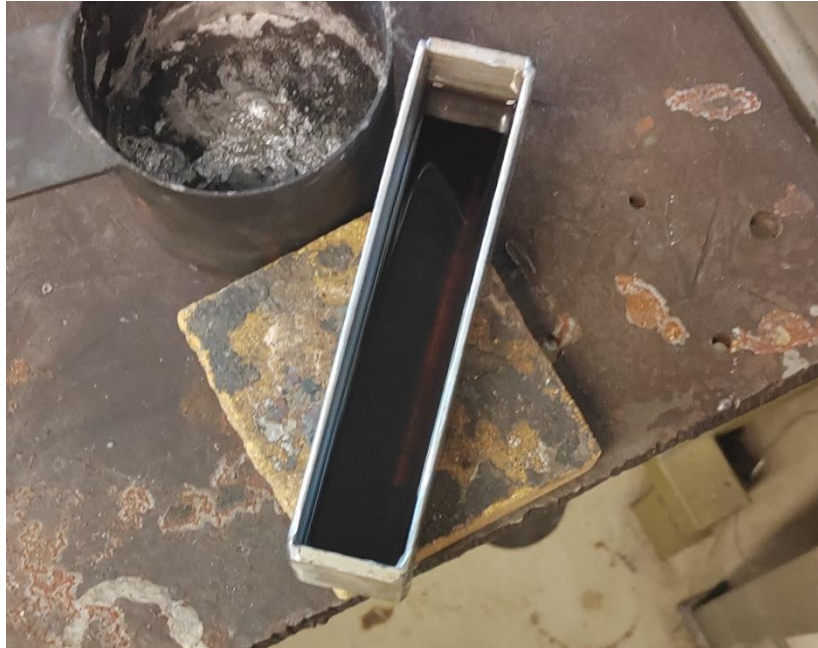
Slika 4.11-Vratilo u posudi s uljem

Popuštanje je obavljeno u uljnoj kupki (slika 4.11), a za potrebe popuštanja je izrađena aluminijska posuda za kupku.(slika 4.12) Popuštanjem se tvrdoća na površini smanjila te sada iznosi 57 HRC.

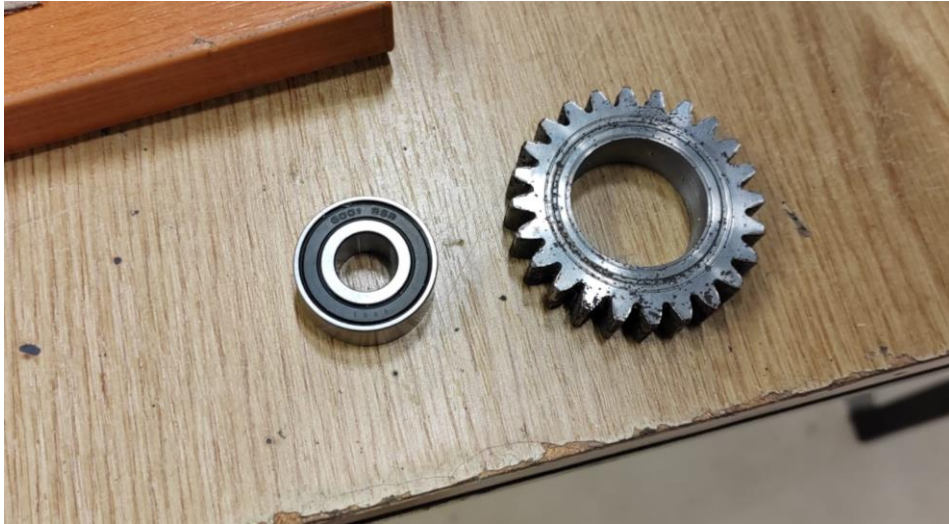
Slika 4.14-Zupčanik prilagođen za novi ležaj

Kako u zatečenom stanju među zupčanik nije bio pravilno montiran na osovinu, te je nedostajao njegov ležaj, a u standardnom katalogu ležaj s potrebnim dimenzijama postoji samo kao igličasti ležaj bez kaveza, rukavac vratila je istokaren sa 18mm na 28mm kako bi primio standardni 63001 ležaj (slika 4.14). Upotreba igličastog ležaja bez kaveza nije moguća jer ni rukavac zupčanika ni pripadajuće osovine ne posjeduju potrebnu tvrdoću ni preciznost obrade.

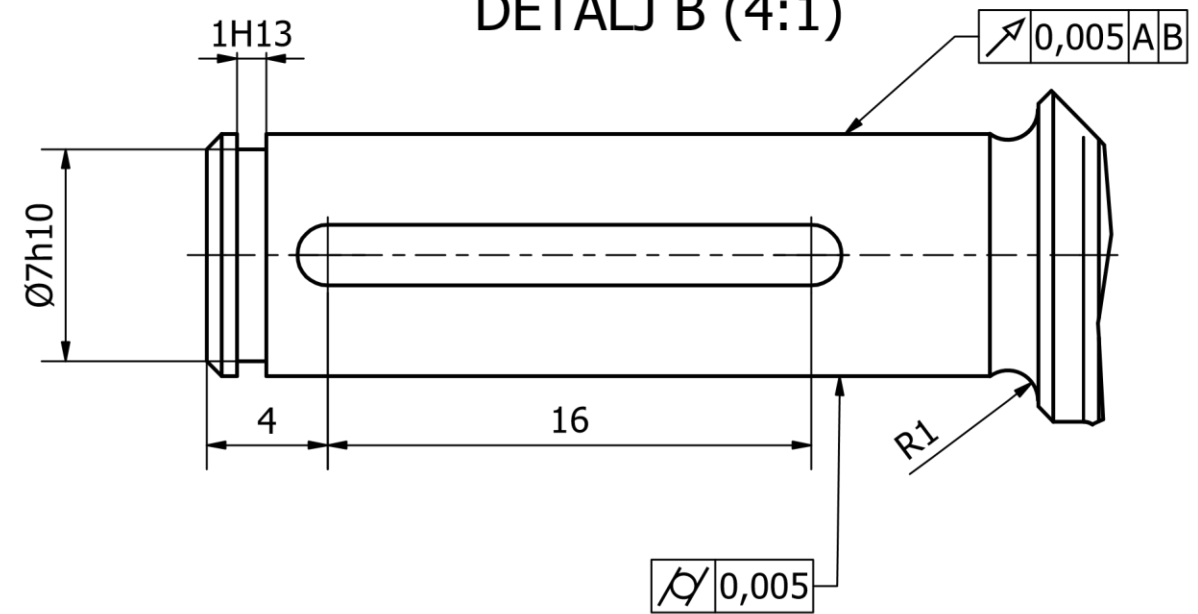
1. Prilog 1 – Radionički nacrt vratila

PRESJEK A-A(4:1)

DETALJ B (4:1)

VANJSKE BRIDOVE SKOSITI 0,5/45°
PRIJELAZE KOJI NISU DEFINIRANI ZA OBLITI R=1mm

U svrhu izrade radioničkog nacrtu novog vratila je slomljeno vratilo detaljno pregledano i pažljivo izmjereno prije uklanjanja vratila iz jezgre rotora. Radionički nacrt nalazi se u prilogu rada.
