# IZRADA ZAMJENSKOG BRODSKOG ISPUŠNOG KOLEKTORA

**Undergraduate thesis / Završni rad**

**IZRADA ZAMJENSKOG BRODSKOG ISPUŠNOG  
KOLEKTORA**

**Zadatak:** Izrada zamjenskog brodskog ispušnog kolektora

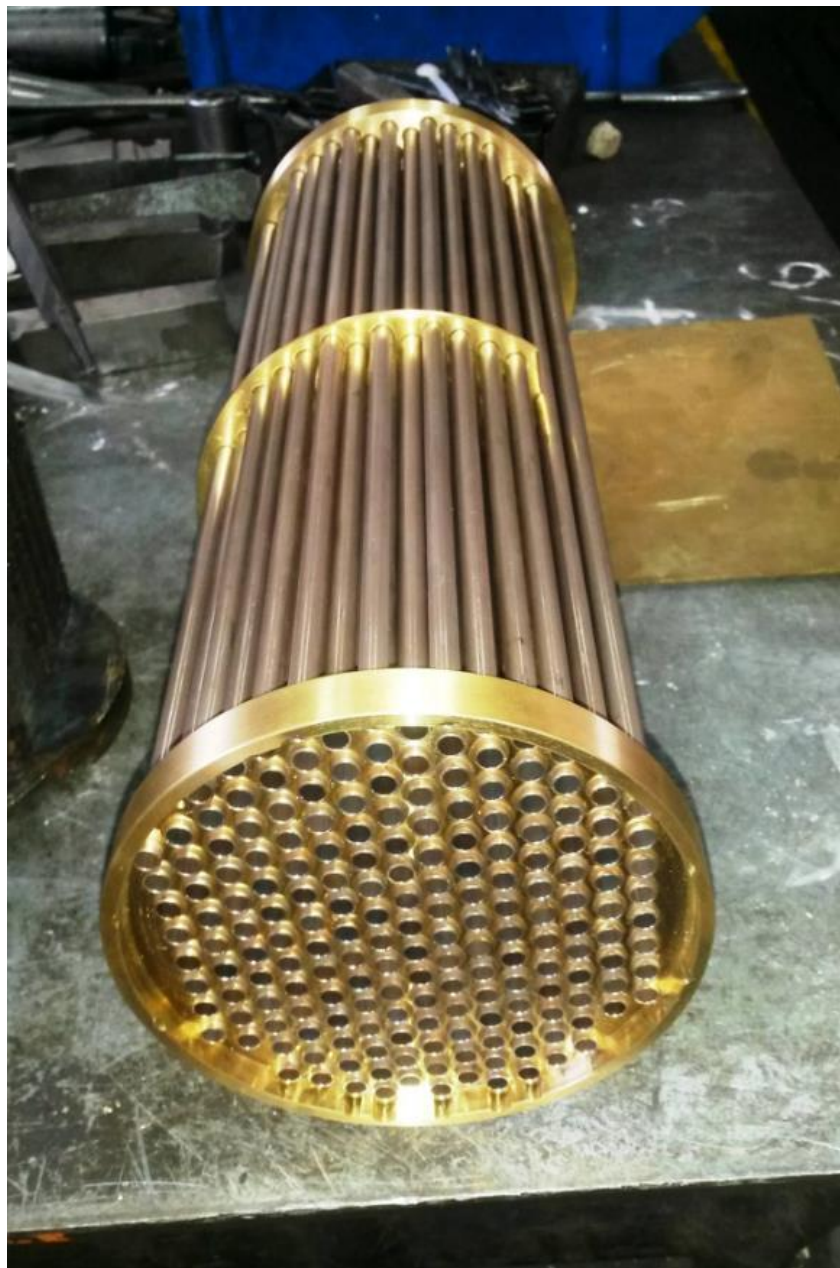
*Slika 1.1 - Izmjenjivač topline s cijevima i ljuskom[1]*

Izmjenjivač topline s cijevima i ljuskom (slika 1.1) je najčešći tip brodskog izmjenjivača topline koji se koristi za prijenos topline između dva fluida. Sastoji se od cijevi koje se nalaze unutar ljuske. Jedan fluid teče kroz cijevi, a drugi se kreće izvan cijevi. Toplina se prenosi kroz stjenke cijevi.

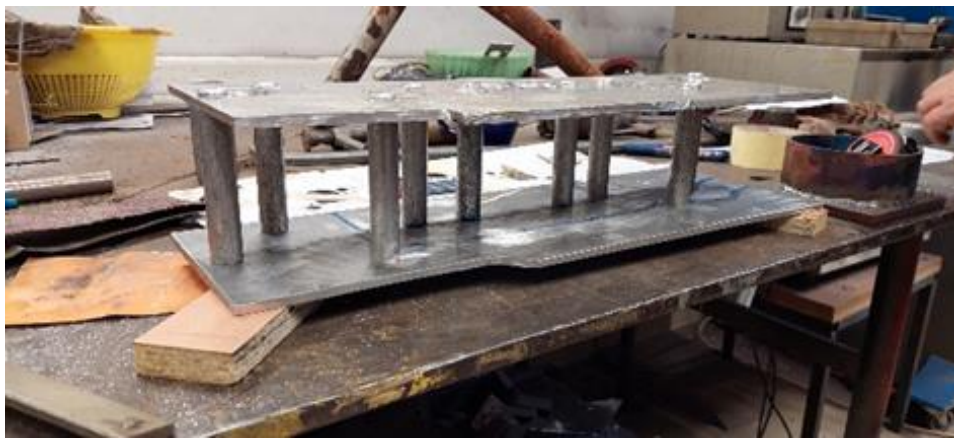
*Slika 4.1 – Pozicioniranje ploča i šipki [12]*

Za ispušni razdjelnik korišteni su poluproizvodi poznatog kemijskog sastava da bi se smanjila mogućnost dodatnog utjecaja korozije. Kao dodatak standardnim komadima kao što su ploče i šipke (slika 4.1) potrebno je izraditi prirubnice za cjevasti izmjenjivač topline.
