IZRADA ZAMJENSKOG BRODSKOG ISPUŠNOG KOLEKTORA

Undergraduate thesis / Završni rad

**IZRADA ZAMJENSKOG BRODSKOG ISPUŠNOG
KOLEKTORA**

Zadatak: Izrada zamjenskog brodskog ispušnog kolektora

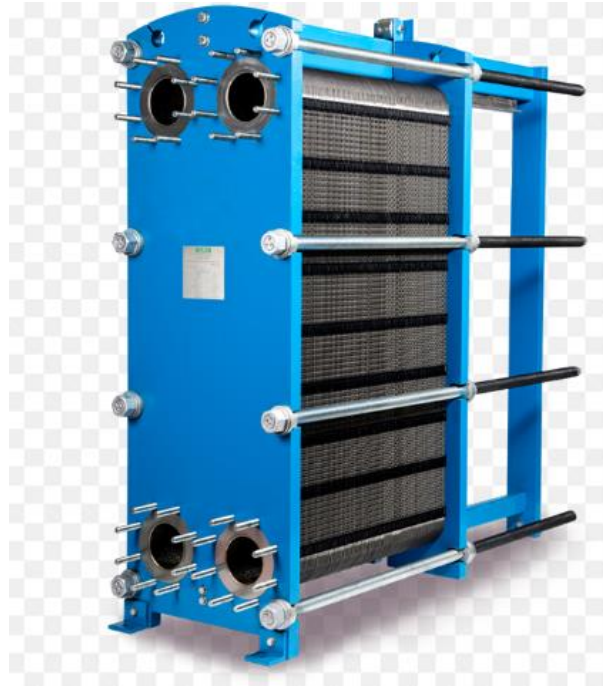
Slika 1.2 - Izmjenjivač topline s pločama [2]

Izmjenjivač topline s pločama (slika 1.2) je vrsta izmjenjivača topline koja se sastoji od ploča koje su međusobno spojene i tvore paralelne kanale. Jedan fluid teče kroz jedan skup kanala, a drugi fluid teče kroz drugi skup kanala. Toplina se prenosi kroz ploče između dva fluida.

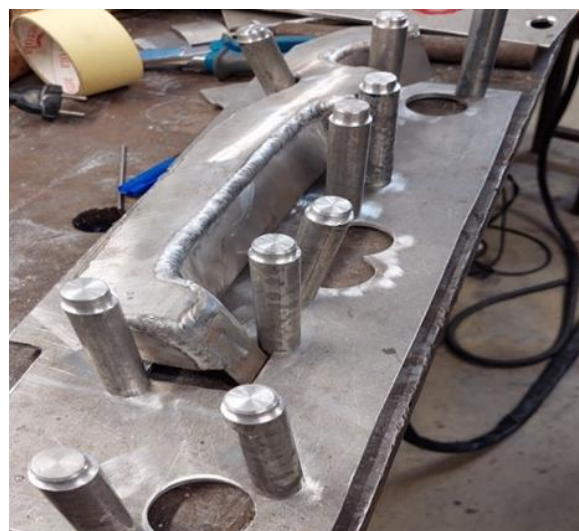
Slika 4.3 – Kanal ispušnih plinova [12]

Izrada odvodnih cijevi ispušnih plinova je specifična zbog svog oblika. Osim dimenzija presjeka, dizajn mora omogućiti smještaj kanala između šipki kako bi se omogućilo pričvršćivanje ispušnog kolektora na blok motora usadnim vijcima. Kanal za ispušne plinove ostat će zatvoren unutar kućišta i nedostupan za eventualni popravak. Potrebno je izraditi kanal za ispušne plinove zavarivanjem s provarom i nadvišenjima koja će omogućiti normalni prolazak plinova izgaranja. Slika 4.3 prikazuje kanal za ispušne plinove u međuprostoru gornjeg dijela ispušnog kolektora.

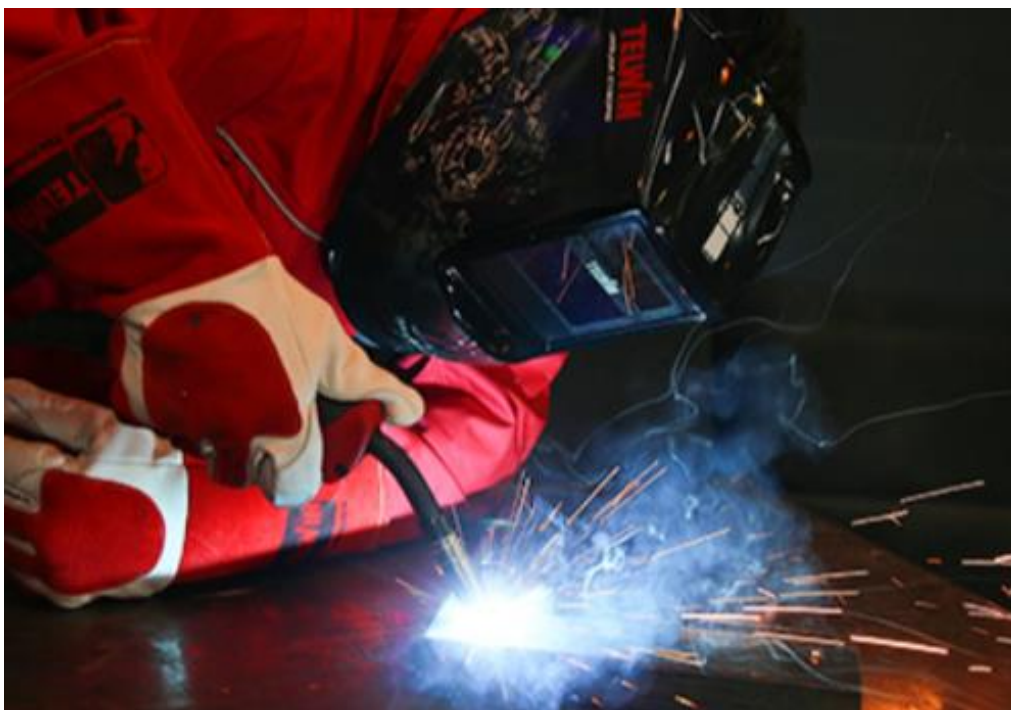
Slika 5.1 – MIG postupak [8]

MIG (Metal Inert Gas) zavarivanje je postupak (slika 5.1) zavarivanja koji koristi neprekidno dovodni elektrodni materijal u obliku žice. Ovaj postupak se često koristi za spajanje metala poput čelika, aluminija ili nehrđajućeg čelika.

Pri MIG zavarivanju, električna struja prolazi kroz žicu elektrodu i stvara luk između elektrode i temeljnog metala. Istovremeno, zaštitni plin (obično argon ili mješavina argona i CO₂) izlazi iz pištolja za zavarivanje kako bi zaštitio otopljenu žicu i zavareni spoj od kontaminacije zrakom.

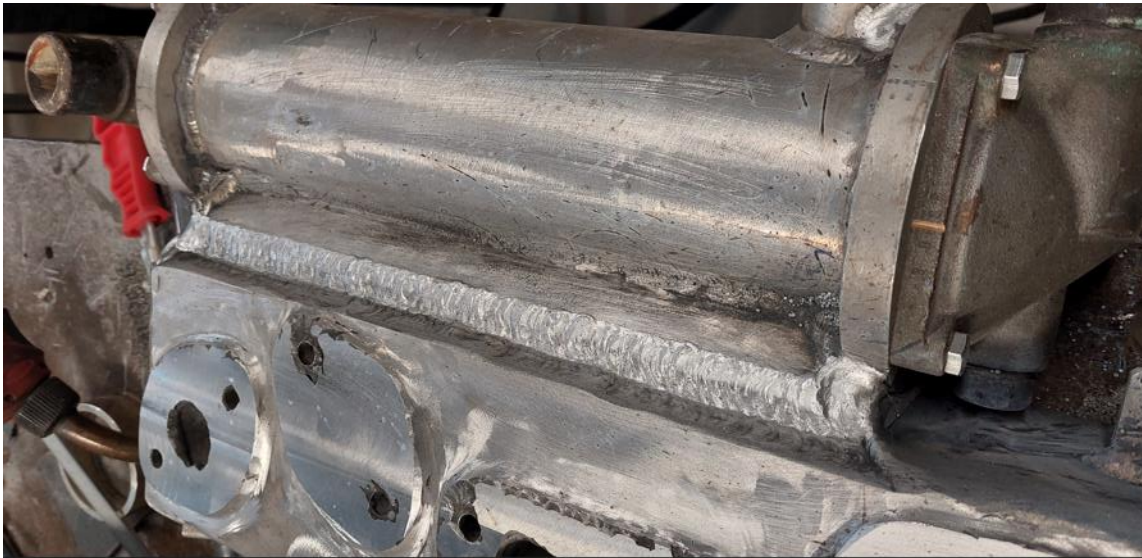
Slika 5.4 – Komad nakon zavarivanja [12]

Zavarivanje u ovoj fazi izvodi se na radnom komadu koji nije pričvršćen na blok motora, već je slobodno zavaren zbog potrebe pozicioniranja i pristupa. Redoslijedom zavarivanja pokušava se utjecati na smanjenje deformacija radnog komada (metoda rakovog koraka) zbog toplinskog utjecaja postupka zavarivanja. Nakon zavarivanja (slika 5.4), komad se provjerava vizualno i ponovo se vrši tlačna proba kako bi se utvrdilo da nema propuštanja na novonastalim zavarima. Za ovaj postupak ispitivanja potrebno je pričvršćivanje i spajanje svih elemenata. Osim priključaka na strani cjevastog izmjenjivača topline, potrebno je izraditi odgovarajuće čepove koji će omogućiti ovo ispitivanje. Tlakovi tijekom stvarnog procesa eksploatacije unutar ispušnog sustava su zanemarivi (naime prilikom rada se sigurnosni čep na ispušnoj grani skida i kontrolira nabijanje tlaka u prostor rashladnog medija - vode).

Nakon strojne obrade svih površina zamjenski izmjenjivač je ponovno podvrgnut testiranju. Osim vizualnog pregleda, provodi se i tlačna proba kao i kod spremnika vode. Nakon faze uspješnog ispitivanja, komad se mehanički čisti pomoću odgovarajućih alata koji neće kontaminirati površinu. Na taj se način uklanja zaštitni sloj aluminijevog oksida kako bi se omogućilo dobro prijanjanje bazne boje. Također, ovim se procesom povećava površinska hrapavost i mogućnost sidrenja temeljne boje. Završna boja je vatrootporna, a u ovom slučaju prema uputama proizvođača nije potrebno koristiti temeljnu boju već se na pripremljenu površinu direktno nanosi ova vatrootporna boja. Treba napomenuti da su izmjenjivači izrađeni od morske aluminijske legure također podložni procesu korozije naročito u uvjetima nastanka galvanskog članka. Za morske aluminijske legure koriste se posebni protektori (tablica 5.1) na bazi magnezija ($-2,37 E^{\circ}/V$) zbog odgovarajućeg električnog potencijala. Pogrešno je koristiti protektore na bazi cinka ($-0,76 E^{\circ}/V$), koji se često učinkovito upotrebljavaju za čelične brodske konstrukcije, ali nisu prikladni za aluminijske legure ($-1,66 E^{\circ}/V$) jer su elektropozitivnije. Ispravno je koristiti protektore na bazi magnezija ($-2,37 E^{\circ}/V$) jer u tom slučaju aluminijski dio neće korodirati i gubiti masu. Nepovoljni korozivni uvjeti mogu se javiti u području cjevastog izmjenjivača topline, stoga se na toj poziciji dodatno mora zavariti prihvatni element za protektor od magnezija.

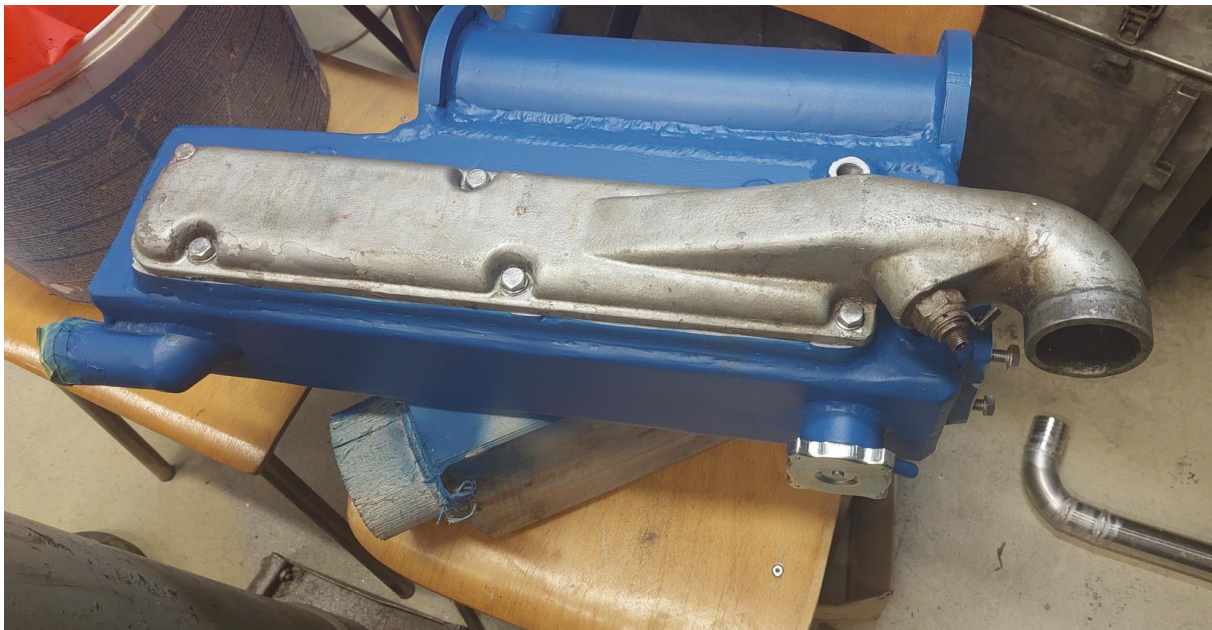
Slika 6.1 – Konačan proizvod [12]

Nakon vizualne kontrole i tlačne probe obojanog (zaštićenog) komada pristupa se montaži na ispušnoj strani brodskog motora. U ovoj fazi, ispušni kolektor se postavlja na blok motora sa svim brtvama i stavlja se u probni rad. Važni parametri koje je potrebno postići su svakako stanje u kompenzacijskom spremniku, gdje ne smije biti povećanja tlaka zbog prodiranja ispušnih plinova u prostor kolektor (nabijanja tlaka u kompenzacijskoj posudi), odnosno vodeni dio. Drugi faktor je temperatura na ispuhu, koja je iznosila između 50 °C i 55°C, što je nekoliko stupnjeva niže u odnosu na slučaj originalnog lijevanog komada od sivog lijeva, gdje je temperatura ostajala u rasponu od 55 do 60 °C ovisno o načinu rada. S obzirom da se radi o jedinstvenom komadu, preporučljivo je češće provjeravati i pratiti temperaturu ispušnih plinova, kao i razinu rashladne tekućine. Nakon probne vožnje od nekoliko sati temperatura je ostala na istim vrijednostima a razina rashladne tekućine (vode) se nije promijenila. Slika 6.1 prikazuje konačan izgled ispušnog kolektora.
